## 氷川町の熊本地震による被災民家に関する研究

On the Traditional Japanese Houses Damaged by the 2016 Kumamoto Earthquake, in Hikawa Town  
Takahiro Iwasaki\*, Manabu Moriyama\*\*

The purposes of this article are to measure two traditional Japanese houses in Hikawa town, Kumamoto and to make the drawings in order to record. They were damaged by the 2016 Kumamoto earthquake, and at present, they were dismantled at public expense. We analyzed the result of the investigation and clarified the characteristics. The Ito family house was a good example of "Kudo-zukuri" in the Edo era. M family house was interpreted "Kudo-zukuri" in the Meiji era. The latter had the characteristics of the house of an important family who had employed tenants.

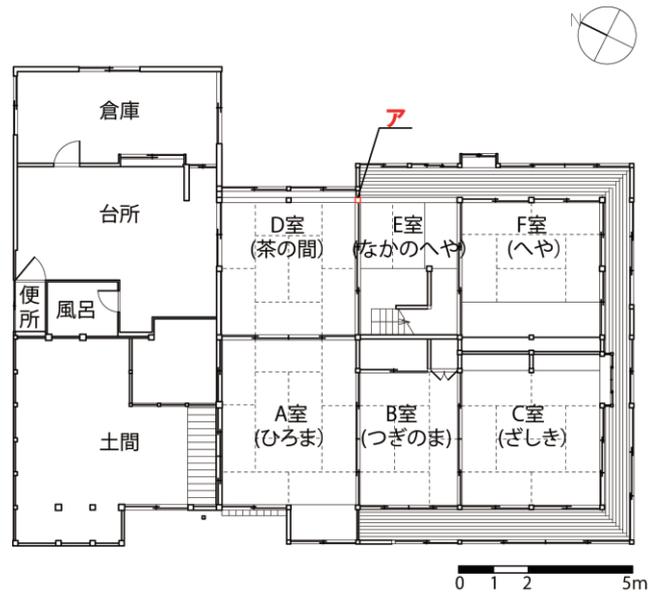
図2 伊藤榎(本家)邸 実測一階平面図

コの字型棟の南側はこれにより大きく北東方向(F室(へや)方向)へ傾斜し、図2の柱アで北東方向に2.00度の最大傾斜が見られる。測定できた柱の平均は北東1.22度であった。応急危険度判定の全壊基準1/20を超えている。その影響はB室(つぎのま)押入と階段の間の土壁のクラック、C室(座敷)の落とし掛けの落下や根太の外れにも見られる。

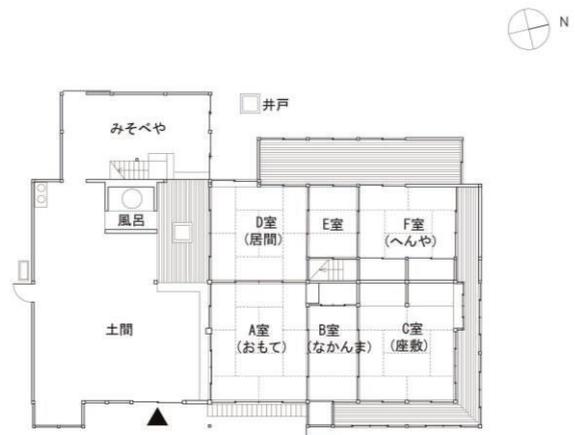
図 3 0 M 邸 復原一階平面図

ヒアリング調査, 実測調査, 古写真などから復原図を作成した (図 3 0)。

まず増築された台所, 倉庫, 二階 G 室, 便所を削除する。玄関ホール, 風呂, 旧台所は改修部分であるため, 土間に戻す。これにより大黒柱は, 土間とオウエ間に立つ本来の状況で把握できる。
