## 八代市の熊本地震による被災町家に関する研究

On the *Machiyas* Damaged by the 2016 Kumamoto Earthquake, in Yatsushiro City

The purposes of this article are to measure two *Machiyas* built in the Edo era in Yatsushiro City, Kumamoto and to make the drawings in order to record. They were damaged by the 2016 Kumamoto earthquake. K family house was dismantled at public expense. N family house is going to be dismantled. We analyzed the result of the investigation and clarified the characteristics. In both *Machiyas* there are characteristics based on each local character and each family business.

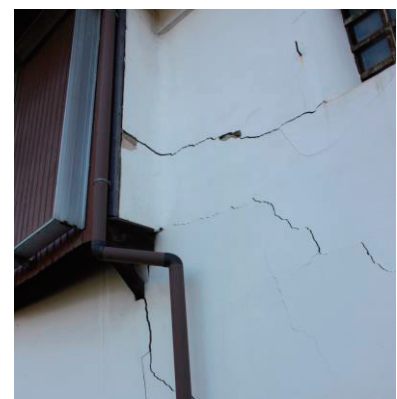
図9 増築部に沿うクラック（平成28年10月24日撮影）

外壁は漆喰壁にクラック、剥落がある。特に東棟増築部分の継ぎ目に沿ってクラックがある（図 9）。内部においても、東棟二階の増築継ぎ目に隙間が生じ（図 10）、増築部全体が傾いていることが分かる。

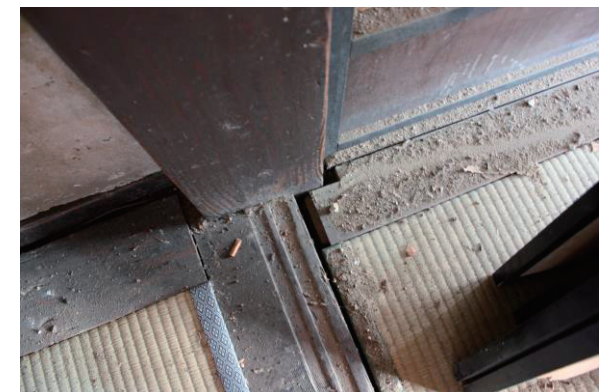
図10 増築部継ぎ目の隙間（平成28年10月24日撮影）

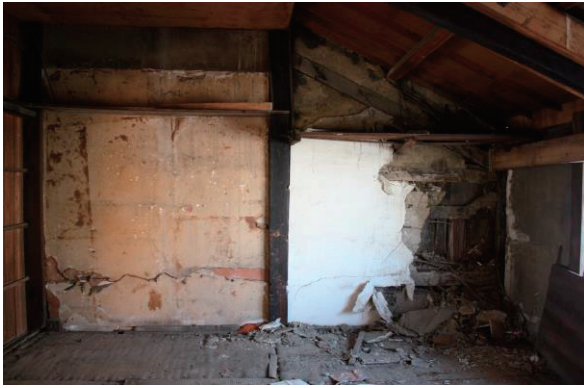
図 1.1 S 邸との境界の壁（平成 28 年 10 月 24 日撮影）

西棟二階では、S 邸とのコンクリート境界壁に面する内部の土壁が剥落している（図 1.1）。K 邸解体後の S 邸の境界壁を図 1.2 に示す。また西棟二階は雨漏り、白アリの他、

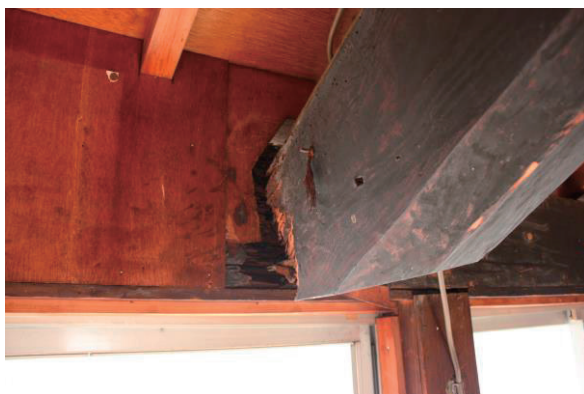
図 1.3 仕口が千切れる梁（平成 28 年 10 月 24 日撮影）

登り梁が桁との仕口部で千切れている（図 1.3）など、地震前からの老朽化があり、それらに対しては、補助的に柱を立てるなど応急的な処置で対処してきたようである。

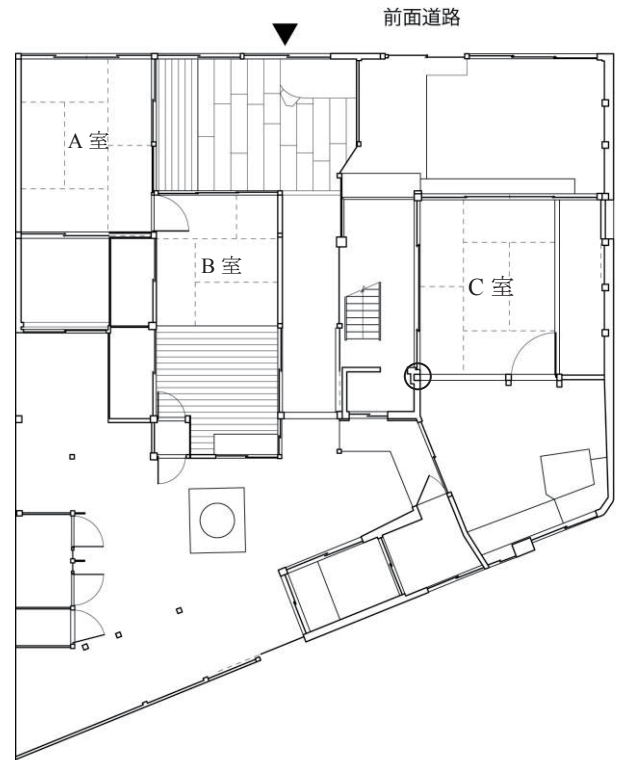
図 1.4 K 邸 実測一階平面図

主要な柱の傾きを調べたところ、最大で図 1.4 の○が東方向に  $0.883/20$ 、傾斜していることが分かった。ただしこれは応急危険度判定の全壊基準  $1/20$  以内であった。

また柱の傾き状況から、建物全体がS邸とは反対の東方向へ傾き、さらに西棟は北方向へ、一方東棟は増築部が分離傾斜する方向の南方向へ傾いていることが分かった。

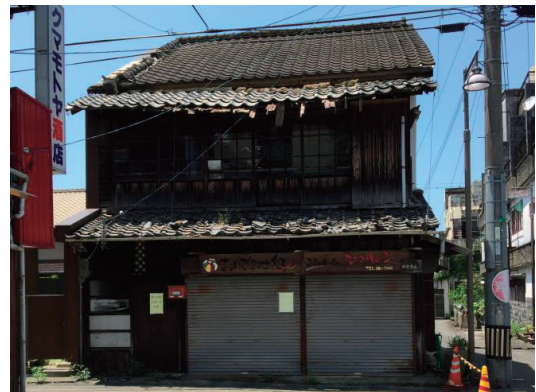
図17 N邸正面（平成28年5月30日撮影）

外観からは、まず正面縁廊下の瓦が前面道路に落ちたりずれている状況が確認でき(図17)、危険な状態である。また東側外壁の漆喰の剥落、クラックが見られた(図24)。このうち増築部は、地震前より土壁が落下しており、それがさらに悪化した状態である。

- ・文献4に記述されている天保12年(1841)建設の墨書は、今回の調査では発見できなかったが、モジュール検討から江戸時代の建築であることを確認した。前年の地震後の再建である可能性を示唆した。
- ・火災が頻発した地域性と家業に対応するために、土蔵造、広い土間、高い天井に結果したと考えられる。
- ・地震の被害は土壁と瓦のみで構造体に問題はないが、白アリと雨漏りによる腐朽が心配である。公費解体予定であるが、仮に保存するとすれば、以下の優先順で修復すべきであると考ええる。
  - ①安全面から瓦の葺き替え
  - ②雨漏りの応急処置と腐朽した畳の撤去
  - ③雨漏り補修のため土壁の部分補修
  - ④白アリ被害の部材の取り換え

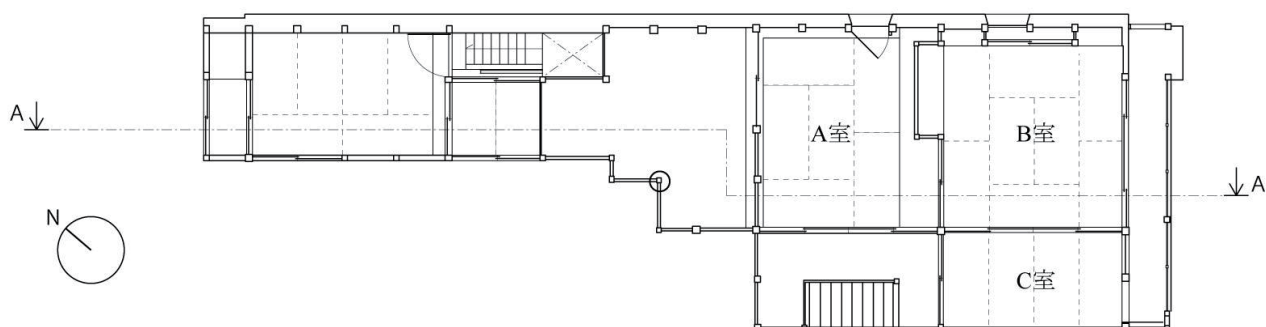
図19 N邸 実測二階平面図

また主要な柱の傾きを調べたところ、最大傾斜の柱は、二階であるが、図19の○で、南西方向へ $0.283/20$ であった。それぞれの柱の傾きに統一性はなく、柱の傾きはほとんど経年によるものであると言える。そのため、二階の襖が上下方向に圧縮され変形し(図25)、鴨居が垂れてい

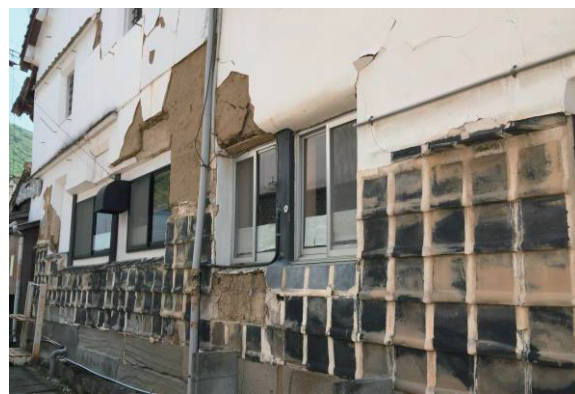
図 2 4 剥落している外壁（平成 28 年 5 月 30 日撮影）

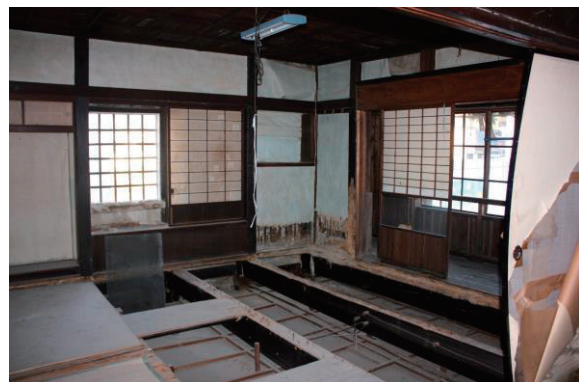
ることが確認できるものの、地震によるものと判断すべきか難しいところである。

その他、雨漏りと白アリ被害が大きい。雨漏りは隣家解体後に新建材で覆っているのみの境界壁、老朽化や地震により瓦がずれた屋根、壁土の崩落した壁からのもので、床・畳・壁・柱に腐朽やカビの発生がみられる。白アリは駆除工事を 10 年前に実施しているが、二階座敷（図 2 5）、増築部一、二階の被害が大きい。

図 2 5 二階座敷の襖の変形と白アリ被害（平成 28 年 12 月 6 日撮影）
