令和2年7月豪雨による球磨川河川堤防の被害 ～「令和2年7月豪雨」対応チーム活動報告(2)～

Damage of Kumagawa River Embankment by Downpour in July 2nd Year of Reiwa Period Disaster Survey Report of "The Heavy Rain Event of July 2020", Part 2

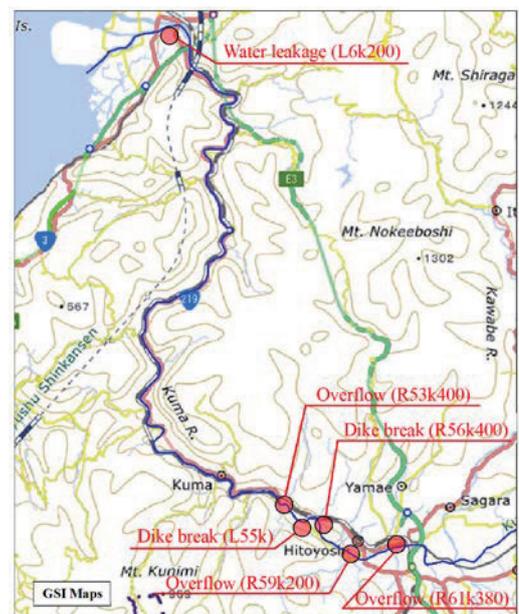
Fig. 1 Damaged part of the Kuma River embankment (modified from GSI Maps).

ている。これより上流は急峻な山間狭窄部に位置しており、9kp付近～53kp付近までは無堤区間となっている。また、53kp付近からは、人吉盆地に位置しており再び堤防整備区間となっている。この球磨川においては、2020年7月4日に生じた集中豪雨により甚大なる被害を受けた。Fig. 1に示す通り、人吉盆地の堤防区間で計5箇所の越水被害が確認され、内2箇所においては堤防の決壊に至る大規模な被害に発展した。また、人吉盆地と八代平野に挟まれた山間狭窄部においても複数箇所での溢水被害が生じている。一方、下

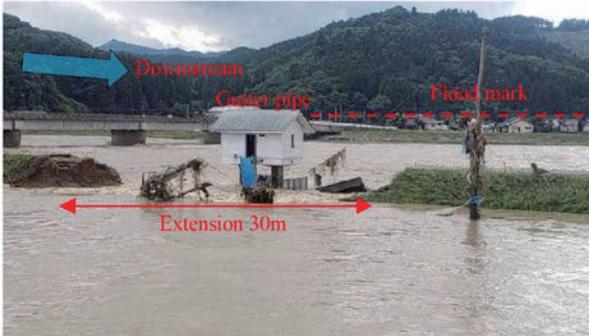
Fig. 2 After the Dike break of R56k400 (modified from Ministry of Land, Infrastructure, Transport and Tourism⁽²⁾).

球磨川右岸 56.4k 付近堤防決壊後の状況を Fig. 2 に、決壊箇所を Fig. 3 に示す。堤防決壊箇所は八久保排水樋管周辺に位置しており、約 30m に渡り決壊が生じた。また、堤防の洪水痕跡は堤防天端より 2~3m 程度高い位置に残されている。Fig. 3 の治水地形分類図に示す通り、決壊箇所は段丘面と低地の境界付近の低地部氾濫平野及び旧河道に位置している。このことから、洪水時に越水した河川水は、低地部を流れて決壊箇所のすぐ下流に位置する段丘面にぶつかることで、この場で乱流が生じた可能性が考えられる。また、現地調査にて Fig. 4 に示す通り天端のアスファルト舗装が川表側に流出していることを確認した。このことから、越水時には決壊に至らずその後の逆越流により決壊した可能性が考えられる。加えて、Fig. 5 の決壊箇所付近の地盤高に示す通り、決壊が生じた場所の標高は付近と比較しても 2~3m 程度低い箇所に位置しており、洪水後の引き戻し時に水流が集中しやすい場所であることがわかる。これらのことが決壊した要因として断定することはできない

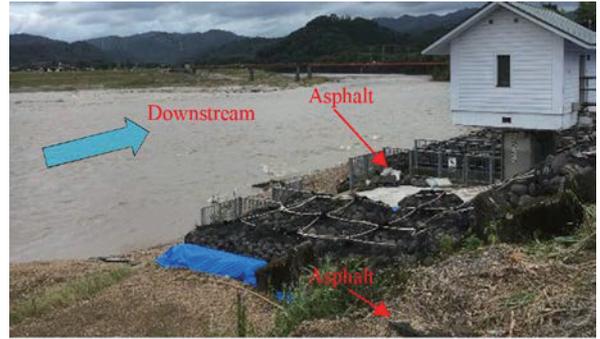
Fig. 4 Outflow asphalt pavement of R56k400

が、決壊箇所は地形的に条件の悪い箇所であったことは確実である。また、決壊箇所には樋管が設置されており、樋管施工時の堤体土転圧不足や埋め戻し材の影響も決壊要因として考えられる。

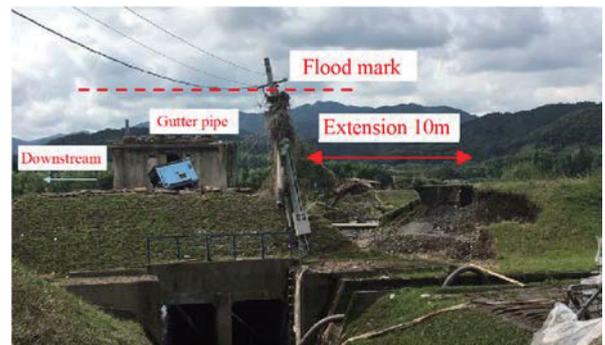
Fig. 6 After the Dike break of L55k (modified from Ministry of Land, Infrastructure, Transport and Tourism. 2020⁽³⁾).

球磨川右岸 55k 付近堤防決壊後の状況を Fig. 6 に、決壊箇所を Fig. 7 に示す。堤防決壊箇所は大柿排水樋管上部に位置しており、約 10m に渡り決壊が生じた。また、堤防の洪水痕跡は堤防天端より 3~4m 程度高い位置に残されている。Fig. 7 の治水地形分類図に示す通り、決壊箇所は山地と段丘の境界付近の段丘部分の浅い谷に位置している。また、現地調査にて Fig. 8 に示す通り天端のアスファルト舗装が川表側に流出していることを確認した。加えて、Fig. 9 の決壊箇所付近の地盤高に示す通り、決壊が生じた場所の標高は付近と比較しても 2~3m 程度低い箇所に位

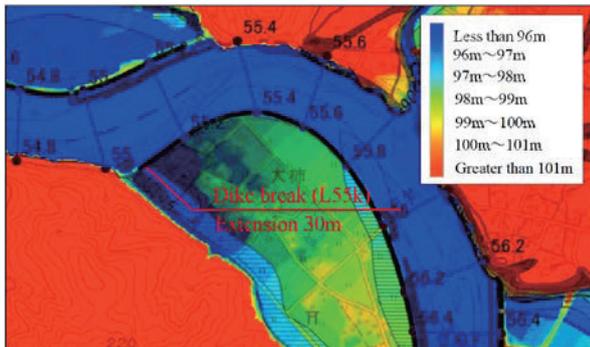
Fig. 9 Elevation of L55k (modified from GSI Maps).

置している。以上より、L55k で見られた特徴は R56k400 と全く同様であり、決壊した要因には周辺との標高差が大きいことや、樋管敷設による影響等が考えられる。

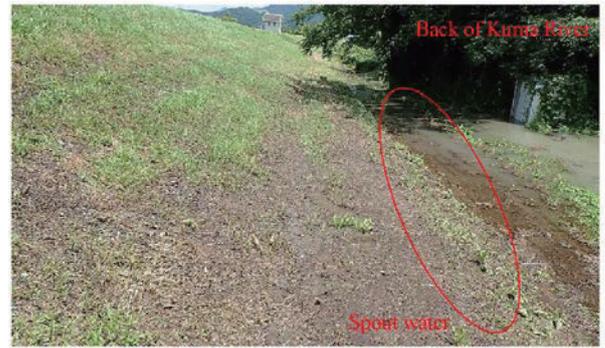
Fig. 10 Water leakage of L6k200 (modified from Yatsushiro River and National Highway Office).

球磨川左岸6k200付近堤体漏水状況をFig. 10に、その時の河川水位の状況をFig. 11に示す。漏水被害は川裏法尻に見られ、延長約30mに渡って発生した。また、高水数は完全に水位が浸かっており、堤防天端-2m付近まで水位が達していた。これは、この場所の計画高水位とほぼ同等の高さである。漏水箇所をFig. 12に示す。漏水が生じた箇所は微地形分類上旧河道に位置している。また、Fig. 13に当該箇所の堤防地層横断面図を示す。表層基礎地盤はN値の小さい軟弱な沖積砂層Asが層厚3m程度分布し、以深はN値の大きい沖積砂礫層Agが分布している。恐らくこの沖積砂層Asが旧河道堆積物であると考えられるが、出水時には沖積砂層Asあるいは堤体土層B内に浸透し、堤体川裏法尻で漏水が生じたものと考えられる。

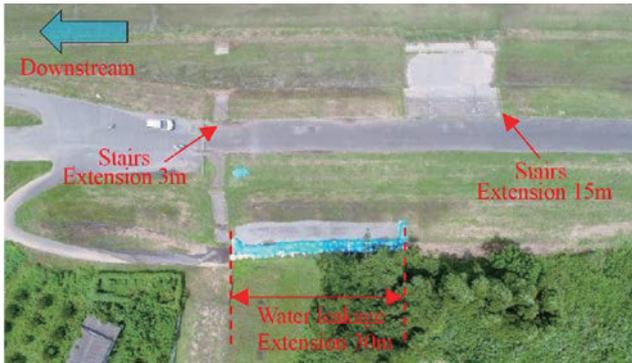
Fig. 14 After restoration of L6k200 (modified from Yatsushiro River and National Highway) Office).

漏水被害箇所は、Fig. 14 に示すように砕石及び土納による押し盛土工にて応急復旧がされている。この写真で興味深いのが、漏水被害は延長約 30m に渡って発生したが、その区間の上下流川表に階段工が敷設されていることである。特に、上流の階段工は延長 15m と長く、漏水被害はちょうど階段との接続部から生じていることがわかる。このことから、階段工が護岸工の役割を果たし漏水被害を抑止した可能性が考えられる。また、逆に階段工が止水効果を発揮したことで、下流側の堤体内浸水を助長した可能性も考えられる。当然、Fig. 13 で示した通り当該箇所の表層基盤は透水層から成るため、階段工による止水効果は完全なものでは無く堤体下部から回り込むようにして流入していたと考えられる。しかし、少なくとも堤体からの浸水は抑止できており、このわずかな外力の違いが漏水被害の有無の違いを分けた可能性は十分に考えられる。
