球磨川の橋梁被害調査

～「令和2年7月豪雨」対応チーム活動報告(3)～

岩坪 要^{1*} 上久保 祐志² 脇中 康太³ 森山 学³The investigation of the bridge damage on the Kuma River
Disaster Survey Report of "The Heavy Rain Event of July 2020", Part 3Kaname Iwatsubo^{1*}, Yuji Kamikubo², Kota Wakinaka³, Manabu Moriyama³

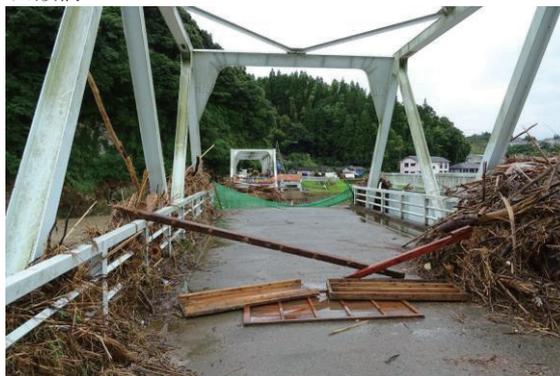
(1) 西瀬橋

図3 西瀬橋(流失 1967年建設)

3径間のうち、左岸側よりの2径間目のみが流失した。橋全体は冠水したものの、何らかのエネルギーがこの径間のみ働いたものと考えられる。

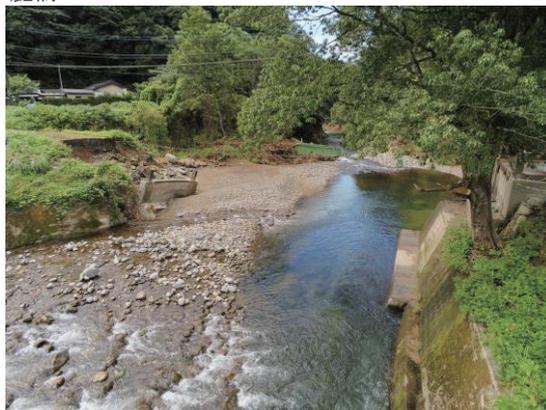
(2) 麓橋

図4 麓橋(流出 1967年建設)

球磨川に流れ込む鳩胸川に架かる単径間の桁橋であった。上部構造は少し下流に仰向けになって横たわっている。上部構造が流出した後、左岸側の橋台が傾いたと考えられる。

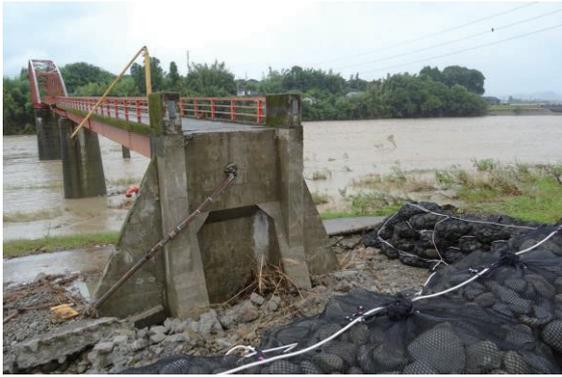
(3) 天狗橋

左岸側の橋台の背面土砂が流出した。近くの護岸も土砂が流出している。上流の右岸側の堤防は決壊した場所でもあり、相当の水量であったことが想定される。

図5 天狗橋（背面土砂流出 1967年建設）

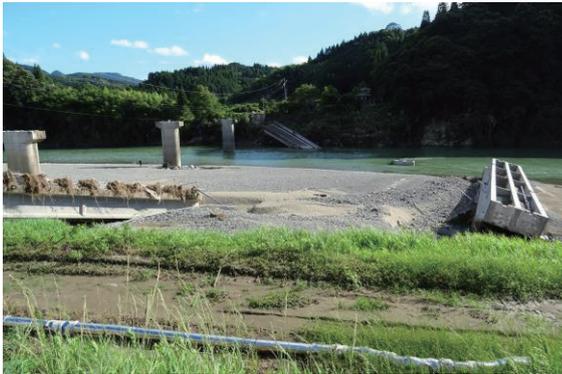
(4) 沖鶴橋

図6 沖鶴橋（流出 1983年建設）

4径間のPC桁橋であったが全て流出した。この地域は球磨村渡地区に近く浸水被害も激しい場所であり、高欄への流木の堆積量から完全に水没した後で流されたものと考えられる。橋脚には洗堀が見られ、橋脚下部には上流側にひび割れも確認できた。

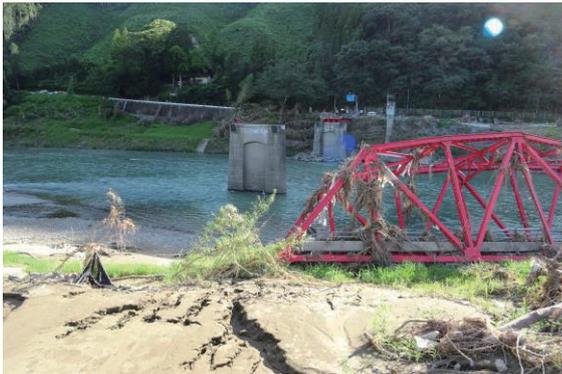
(5) 相良橋

図7 相良橋（流出 1935年建設）

3径間のうちトラス構造の2径間が流出した、トラス部材は組立材を採用しており古い橋梁（1935年）であったが、部材の経年劣化による損傷はなく、塗装はげなども少なかった。図7の右岸側を対象にした感じで左岸側の護岸近くに上部工が鎮座しており、河川中央部の流れの影響を受けたものと考えられる。

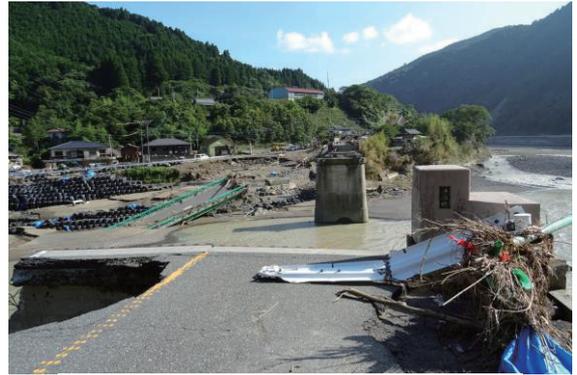
(6) 鎌瀬橋

図8 鎌瀬橋（流出 1955年建設）

国道219号線に架かるアーチ橋であり、鎌瀬橋を渡ることによって球磨川の右岸側と左岸側を繋ぐ重要な位置にある。鎌瀬橋が落橋した結果、その後の復旧活動や道路啓開が困難になったことも災害調査の中では重要な点であった。耐震対策と考えられる設備も設置されていたが、横方向の移動拘束が叶わずに落橋に至った。

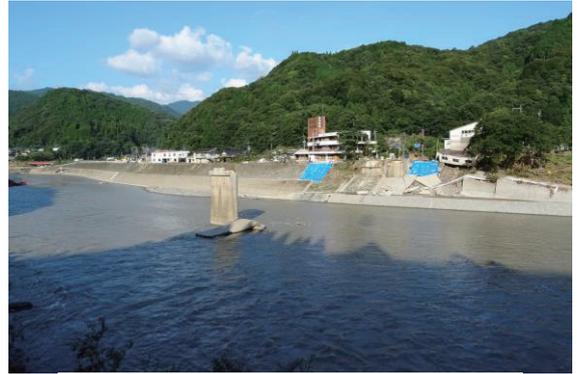
(7) 坂本橋

図9 坂本橋（流出 1954年建設）

2径間の連続トラス橋であり、車道用と歩行者用の2つのトラス橋が並んでいたが、両橋とも流失した。中央橋脚の上流側の橋脚が倒壊しているが、これは歩道橋のほうで、内部鉄筋の影響か上部工の流出に引っ張られたかは検証する必要がある。

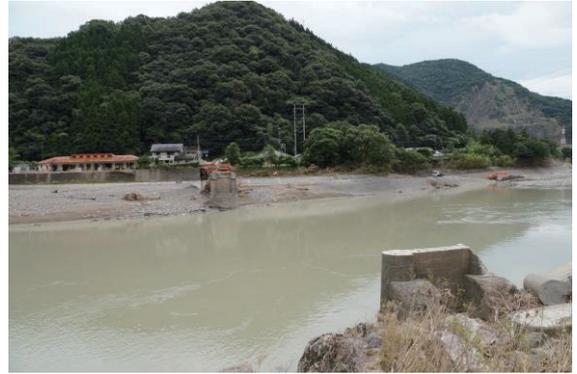
(8) 深水橋

図10 深水橋（流出 1966年建設）

深水橋はテレビ報道で、流出する瞬間が撮影されていた。形式はランガー形式のアーチ橋であり、建設は1966年と古い。架橋位置は球磨川が曲がっている部分に相当していたため、右岸側（カーブの外側）に相当する図10中の手前の橋脚と護岸の損壊が激しかった。

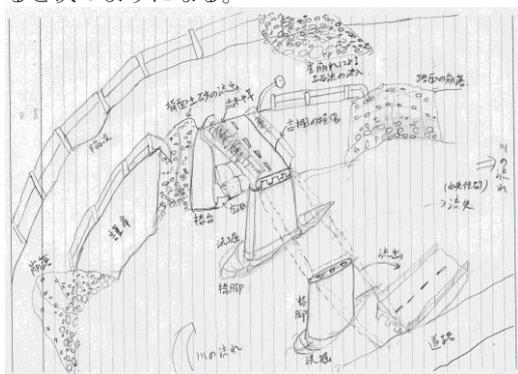
図11 洪水被害のまとめスケッチ

前述でも記したが、今回の豪雨災害における橋梁被害は甚大であるといえる。図11に確認された被害状況をまとめた手書きスケッチを示すが、流れる水の勢いやその量によって、様々な被害を引き起こすことが確認できた。これまでの現地調査の中で感じたことを列記すると次のようになる。

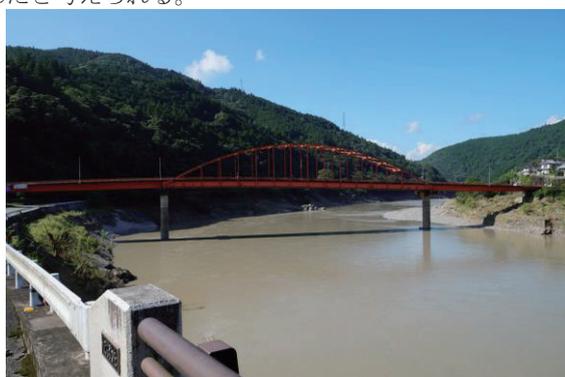
図12 葉木橋（1978年建設）

発災直後から報道等でも報じられているが、流出した橋梁の多くの建設年は古く、かつ路面が低い場所にあったといえる。建設年と治水計画との関係については調査する必要がある。しかし設計上は橋梁の桁下空間を治水計画上の計画高水位（H.W.L.）よりも余裕を持たせているため、危険な設計であったとは言えない。流出を免れた葉木橋（図12）は、1978年建設であるが、路線計画上、路面が高い場所にあったため、流出を免れたと考えられる。
