## 令和2年7月豪雨により被災した民家の事例研究

津川 右馬<sup>1</sup> 野田 裕太郎<sup>1</sup> 藤本 明日美<sup>1</sup> 森山 学<sup>2,\*</sup>A Case Study of the Historic Japanese-style House  
Damaged by Downpour in July 2nd Year of Reiwa PeriodYuma Tsugawa<sup>1</sup>, Yutaro Noda<sup>1</sup>, Asumi Fujimoto<sup>1</sup>, Manabu Moriyama<sup>2,\*</sup>

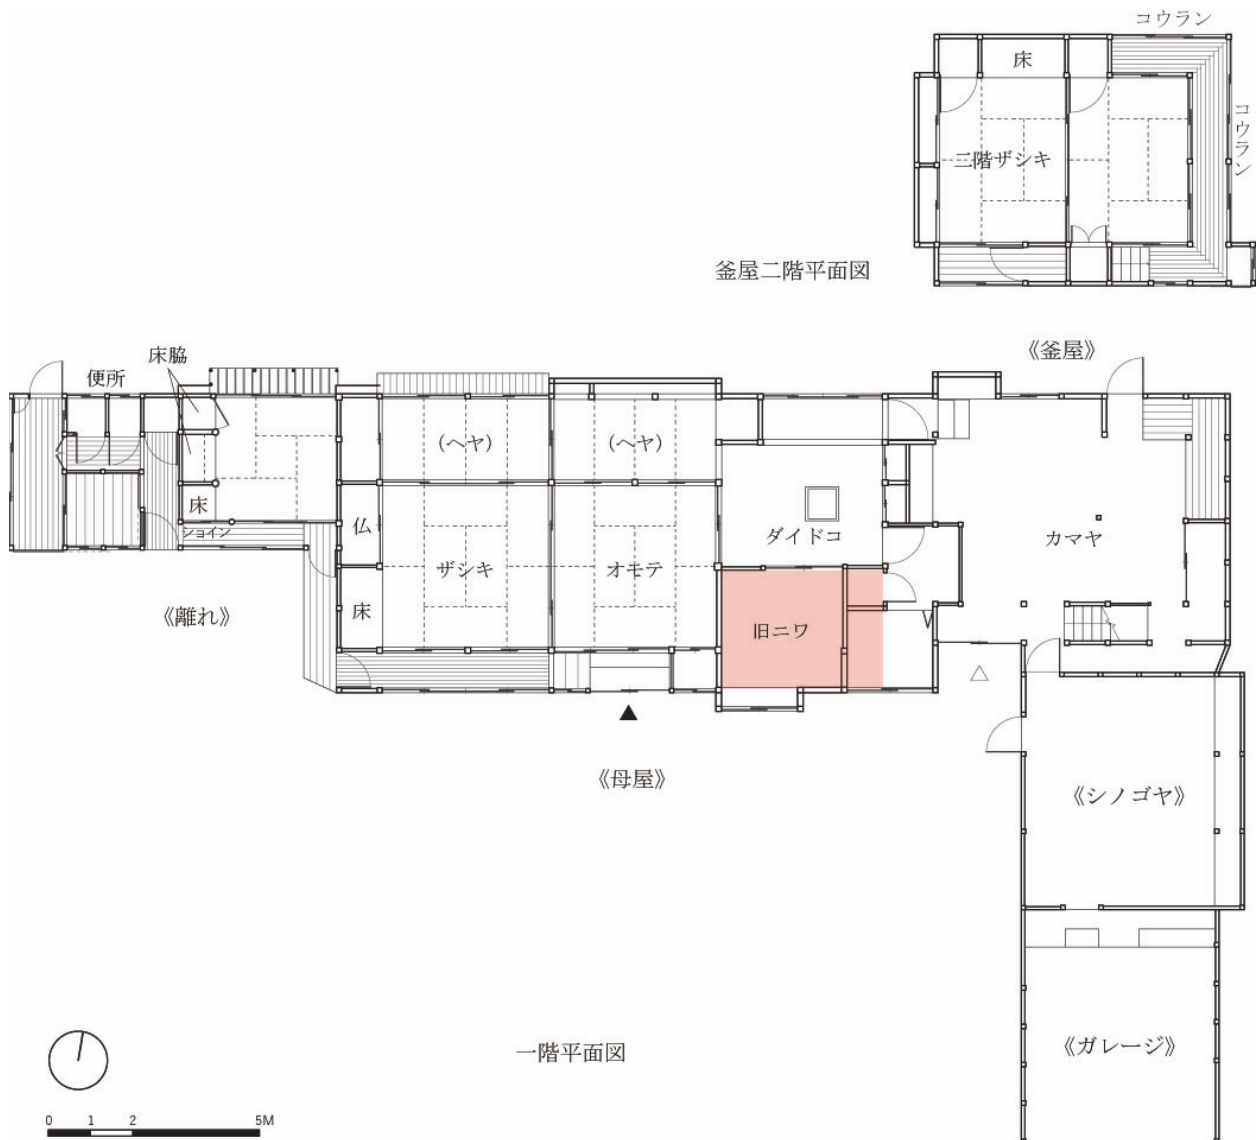
図4 母屋 実測平面図

間取りは整形四間取りで、表の南側には各々八畳のザシキ、オモテが並び（図6）、縁側が沿う。ザシキの座敷飾りは一間幅の床のみで、隣に同じく一間幅の仏壇の棚がつく。ザシキはオザ（仏間）も兼ねたものと言える。今回の被災後の調査では、坂本町の他の民家においても、一間や一間半幅の仏壇の棚が用意され、そこに安置される仏壇も大規模なものが見られた。オモテの差鴨居には大きな神棚が吊られてあった。またオモテの前面では、縁側が切れて式台を備えた玄関がつく。

これら揚床の床組は、柱間を足固めで固め、大断面の大引と根太大引を交差させる強固なものとなっている。

オモテ、ニワ、ダイドコの境に大黒柱が位置する。その他の上屋の柱の一边の平均が約140.3mmに対し、大黒柱は約170mm×170mmであった。

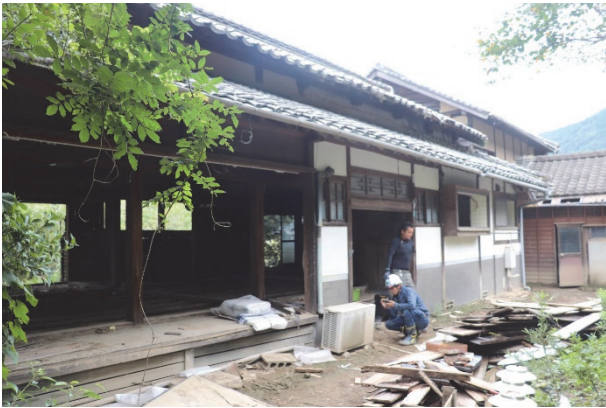
S家住宅はこの県道を前面道路とし、塩合川からは約90mに位置する。母屋の浸水高は地盤から約2mであった。床上1.5mの浸水で大規模半壊に相当する。

図5 母屋の南側、奥に釜屋・シノゴヤ  
(令和2年8月29日撮影)

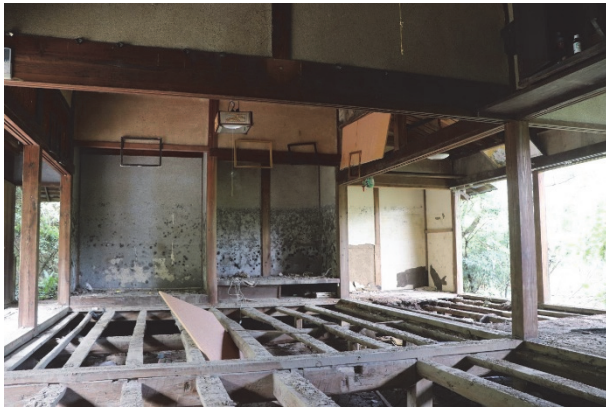
図6 オモテからザシキを見る  
(令和2年8月29日撮影)

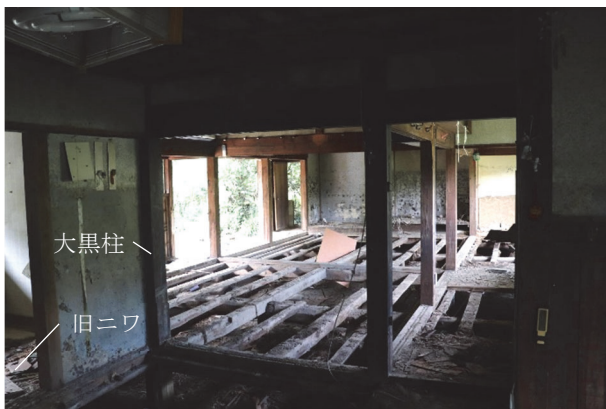
図7 ダイドコからオモテ、ザシキを見る  
(令和2年8月29日撮影)

図7はダイドコからオモテ、ザシキ、へやを眺めたもので、左手に旧ニワの台所がある。手前左の柱が大黒柱である。

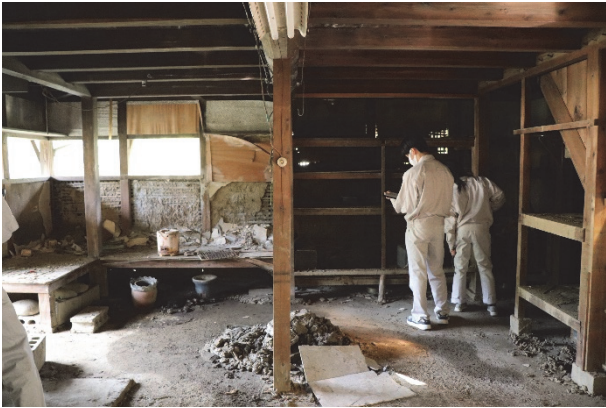
図8 カマヤ（令和2年11月20日撮影）

広い空間となっている。西側壁面に棚がある。煉瓦製で天端をモザイクタイル仕上げとするクド（カマド）、高さの異なるシンクが3つ連なるタイル張りの流し（図9）が設置されている。

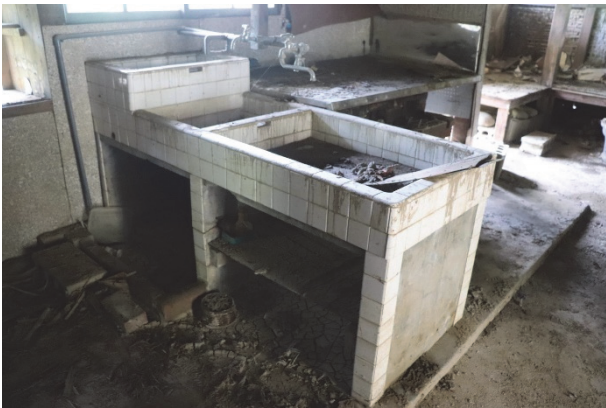
図9 流し（令和2年8月29日撮影）

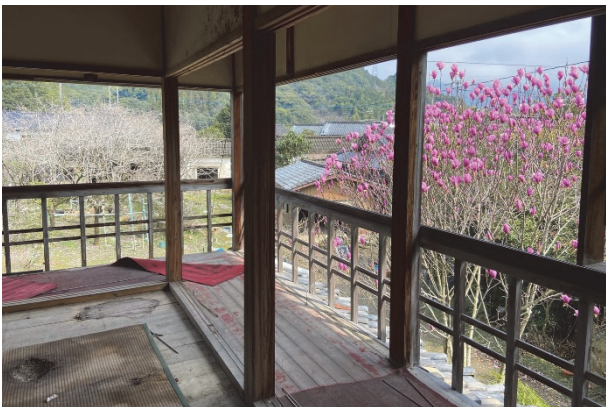
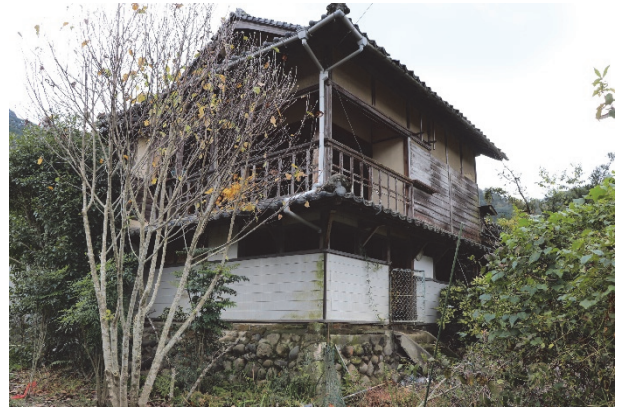
図10 二階の縁廊下  
（令和2年3月8日撮影（提供：奥羽未来））

図11 釜屋外観（令和2年11月20日撮影）

その東側から北側にかけて縁廊下が回り（図10、11）、掃き出しのガラス障子が立てられ、その外に高欄がつく。高欄の架桁が敷居となっていて、高欄より上部のみ雨戸を閉めることができる珍しいつくりである。北側は球磨川方向であるが、敷地が広い川は望めず、藤本五所神社などの屋根並みが見える。

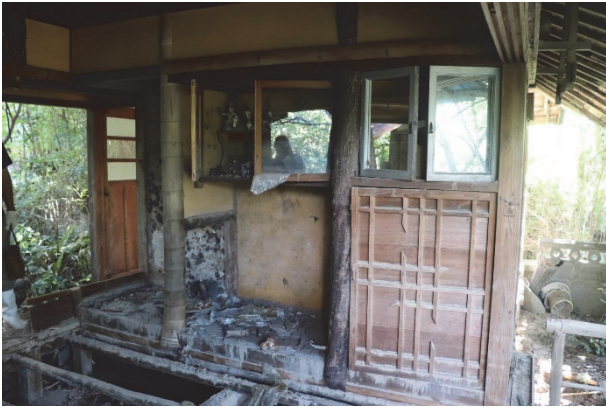
図 12 小間の座敷飾り (令和 2 年 8 月 29 日撮影)

座敷飾りは床、平書院、二つの床脇で構成される。中央の床脇の間口が内法 1106 mm でやや広い。

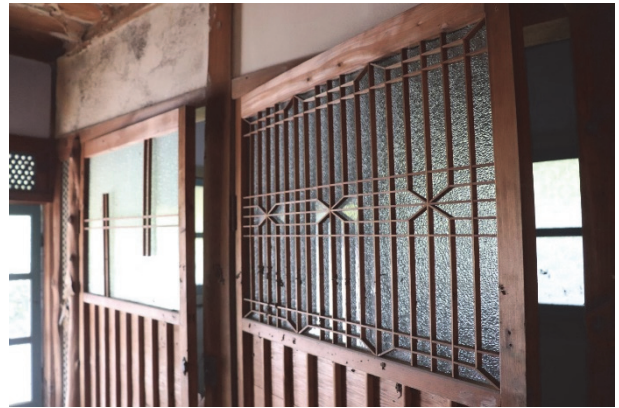
図 15 離れの便所入口 (令和 2 年 8 月 29 日撮影)

便所 (図 15) は、扉を豎舞良戸とし、その明り取りに組子を組みこむ。柱には出節丸太を用い、書院障子と床柱を組み合わせたような遊びと解釈できる。これに換気用のペンキ塗装の有孔の板を合わせることで、近代的な趣味も加味する。便所の先のサンルームのような空間も、ペンキ塗装、有孔の板、観音開きのガラス扉によって、近代的に表現される。

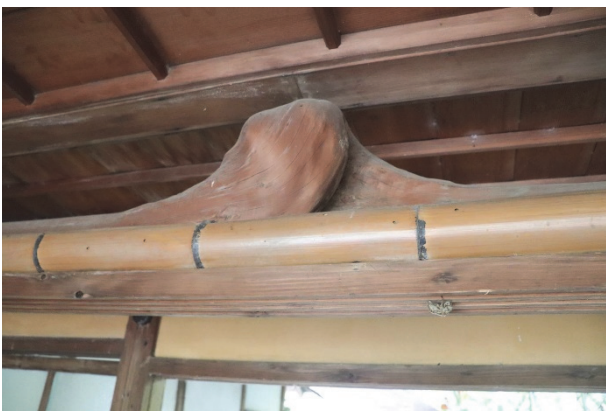
図 13 竹の長押しと変木の欄間  
(令和 2 年 8 月 29 日撮影)

すべての長押しに、半切の竹が取り付けられている。縁側との境の欄間 (図 13) には、中央に大きなこぶのある変木を豪快にあしらい、野趣あふれる趣味とするが、これは富士に見立てたものと解釈できる。

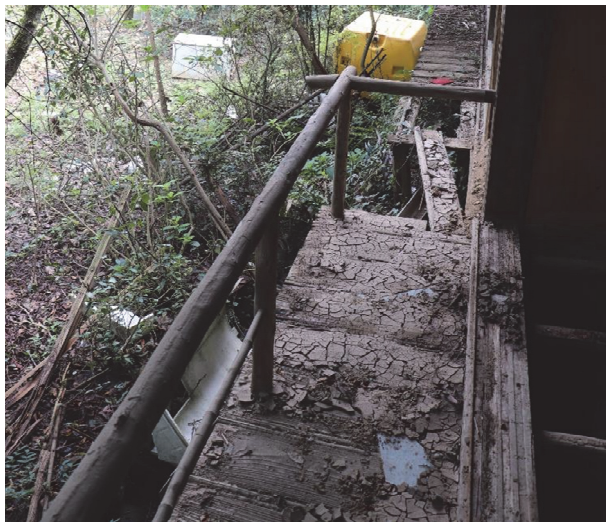
図 14 小間のぬれ縁 (令和 2 年 8 月 29 日撮影)

ぬれ縁 (図 14) では、床板の間に二本の竹を竹目板として挿入し、高欄の束、架桁に直径約 50 mm の丸太の自然木を用いる。

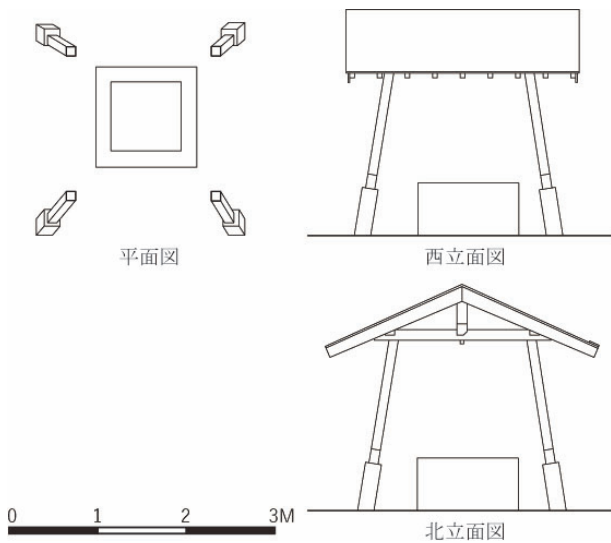
図 16 井戸の実測図面 (左：平面図、右：立面図)

井戸 (図 16、17) は母屋南西に位置している。カマヤや便所・浴室棟からは遠い。

井戸には吹き放しの覆屋をかける。覆屋は墨書から昭和 9 年 (1934) の建築である。

四本の柱を内に倒し切妻屋根をかける。柱脚はコンクリート製の台座になっている。屋根は土葺きで、野地板の上に防水用の杉皮を敷き詰め、赤土をのせ、棧瓦を葺いていた。

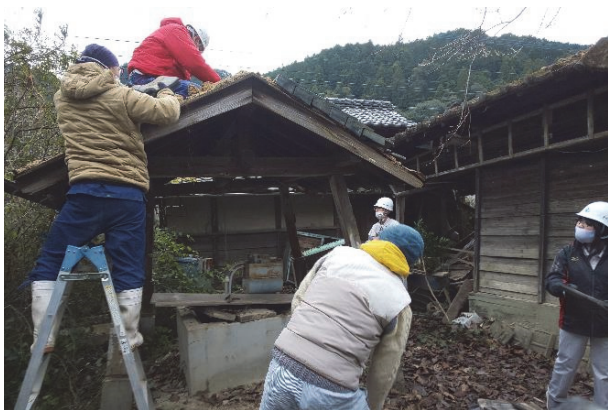
図 17 井戸の解体作業 (令和 2 年 12 月 19 日撮影)

井戸は移築予定であったため、解体作業も行った。
