八代中心市街地における町家の現況と改修町家の復原

On the Present Conditions of Machiyas in the Central City Area of Yatsushiro-shi
and the Restoration of the repaired Machiya

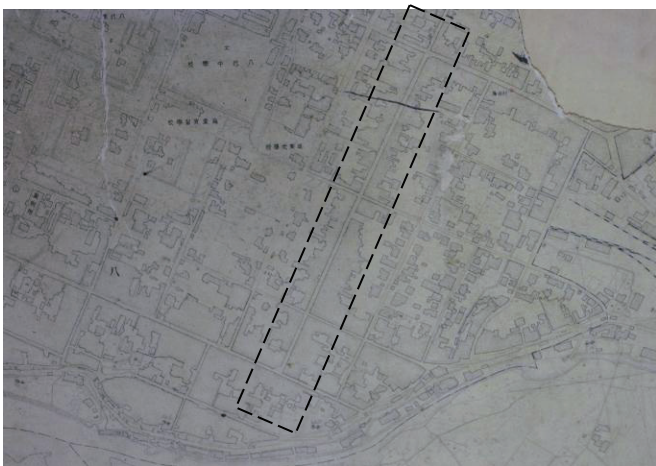
図3 球磨川筋平面図 (1833 (昭和8), 国土交通省九州整備局八代河川国道事務所所蔵)

図3で囲まれた部分は町人地であるが、道に沿い奥行き方向に長い短冊形状の建物が並んでいるのが分かる。隣接する武家地の敷地・建物形状と比較すると分かりやすい。

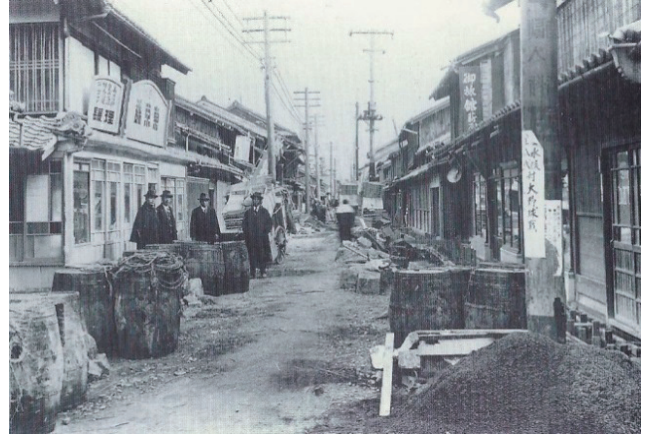
図4 本町 (現在の本町1丁目)

「町家」の建物形状は、図4からも把握できるように切妻平入である。これらのことから上記のように定義する次第である。

引っ越して間もなく、表棟 2 階を鉄骨で持ち上げる。図 4 の通りの左側で一段と高い屋根が Y 邸であり、この時には

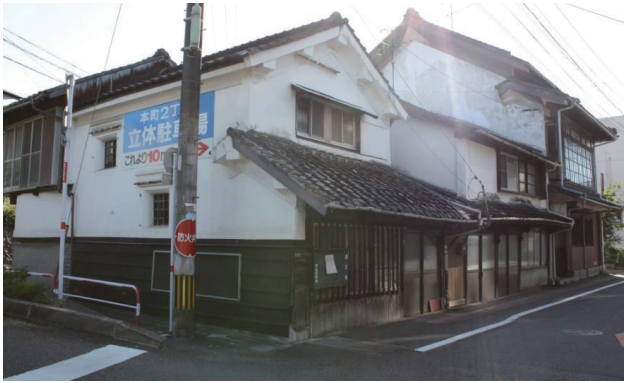
図5 中嶋町の土蔵造町家 (平成25年9月26日撮影)

ただし、図5のような土蔵造住宅や図6のような寄棟造

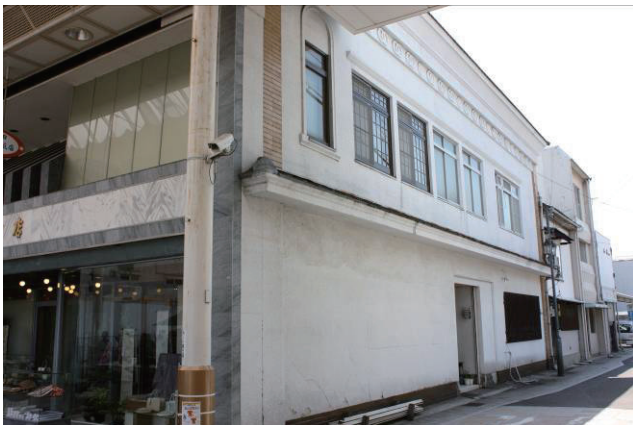
図6 本町の近代町家 (平成25年4月22日撮影)

総2階建の看板建築という近代町家等も確認されている。これらは、今回は「町家」に分類しなかったが、遡及可能なように分類・統計を行っている。

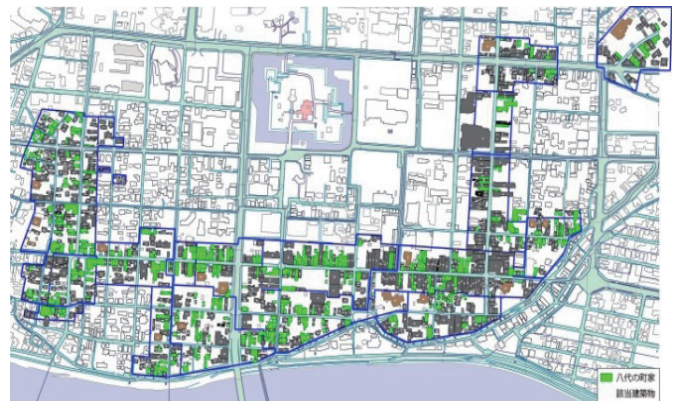
図7 町家の分布の状況

新町，宮之町，二之町，本町東端において，町家の分布が少ないことが分かる．構造別分布の図（図8）からも同地域に非木造が集中していることが分かる．実際，この地域には旧百貨店（現在福祉施設）や病院，ホテルといった大型施設やテナントビルが集中している．

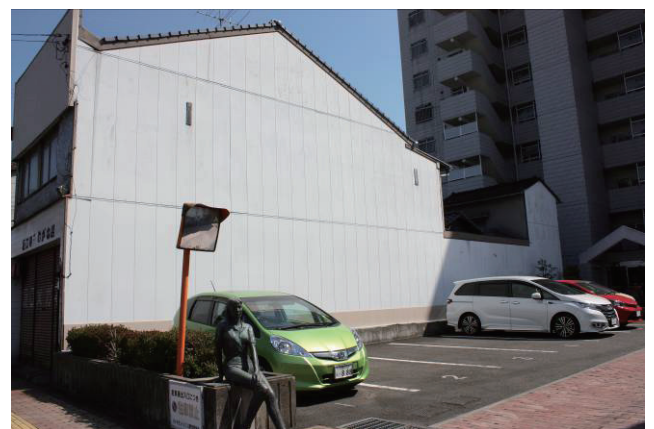
図9 新町の軒切りされた町家 (平成27年3月25日撮影)

この内，新町の通りは1965（昭和40）年に建設省より許可を得て道路拡幅工事を行っており*10，市内を横断する幹線道路と化して再開発が進んだ地域である．この地域に残る町家はこの際に軒切りされたものである（図9）．

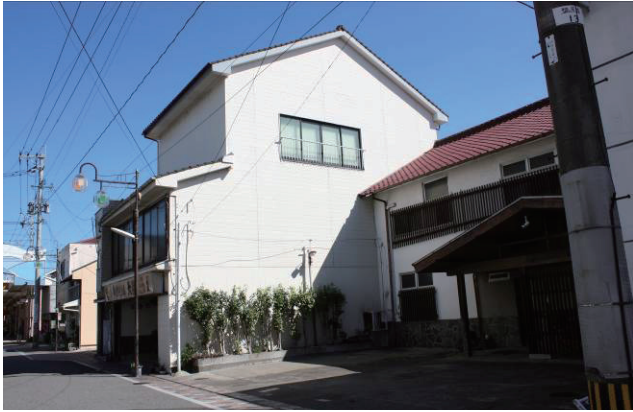
図10 3階建の町家（平成25年9月26日撮影）

また町家の内，最も多い階数は2階建の約78%であったが，3階建（図10）も4軒確認することができた．

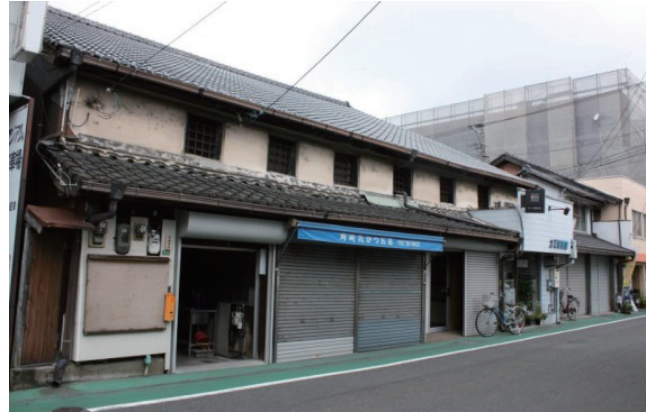
図11 平岡邸外観（平成25年9月29日撮影）

図11～14は中嶋町の平岡邸である．前述の福永知宏氏の研究において調査されているが，今回，あらためて現状を実測する機会（平成25年9月29日，平成26年4月18日，5月9日）を得た．平岡家は「びんつけ屋」を屋号とし*11，松井時代の重要な役職である別当*12を務めた家系である．明治31年の「日本全国商工人名録」に「八代町平岡乾蔵」という記載もある*13．

江戸時代の建築と考えられるが，度重なる増改築，近代以降の減築を重ねている．2階を漆喰塗とする塗屋造で，八

代中心市街地には2例しか残存しない形式である．2階窓は鉄格子の虫籠窓である．

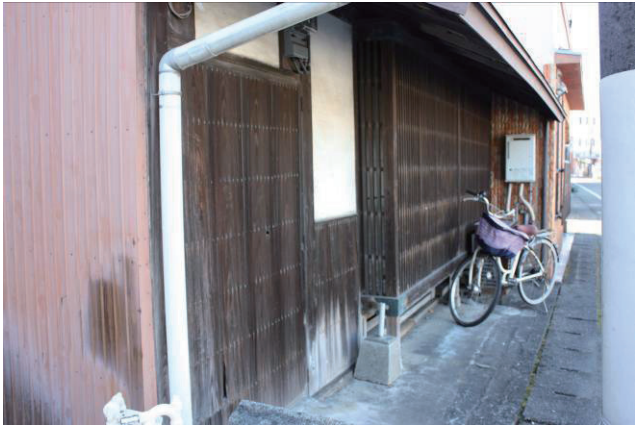
図 17 出格子の町家 (平成 27 年 1 月 9 日撮影)

出町にある図 15 も 2 階を漆喰塗とする塗屋造の事例で、平岡邸同様間口が広い。宮之町にある図 16 は八代市内で唯一の境界壁を煉瓦造とする町家である。出町にある図 17 は出格子の事例で、現在は束で受けているが、痕跡から以前は持ち送りを受けていたことが分かる。旧城下町ではないが、出町の通り筋の旧松馬場にも出格子の事例がある。

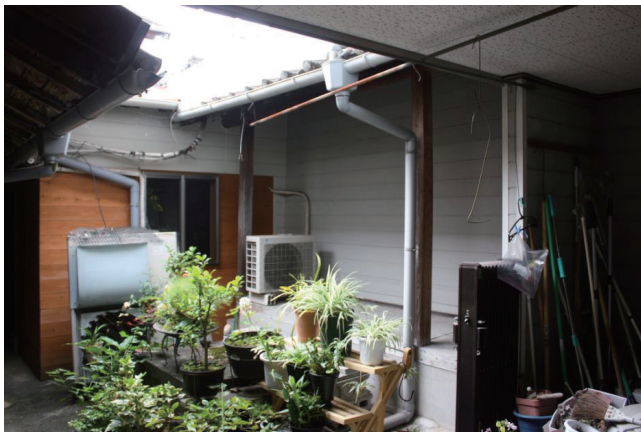
図 18 Y 邸中庭 (平成 26 年 10 月 10 日撮影)

2 つの棟の間には、以前使用されていた井戸が残る中庭がある (図 18)。中庭の周りには、度重なる改修の名残である下屋のかかる空間や、複数のトイレ、収納空間などがあり、複雑な様相を示している。

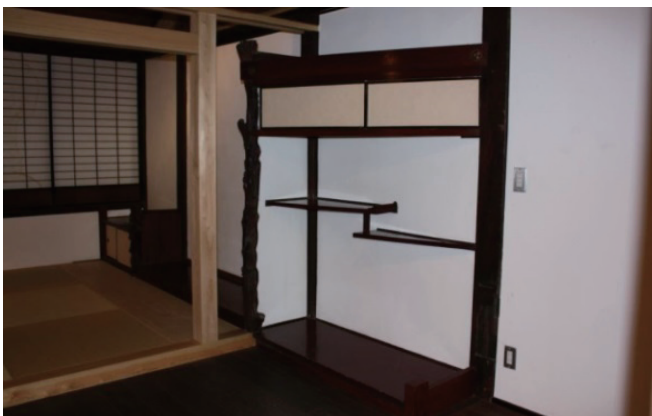
図 19 「八代の町屋」2階 (平成 23 年 5 月 27 日撮影)

隣の「八代の町屋」にも同様に2階オモテノマがあり、座敷飾りは違い棚、床の間、琵琶床である（図19）。

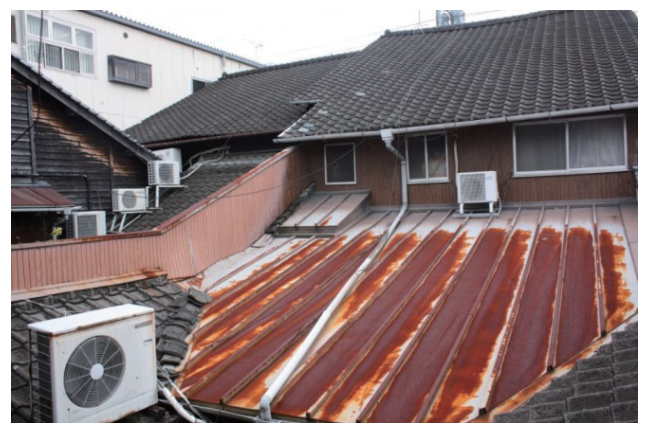
図22 Y邸と西側隣家の屋根（平成26年10月10日撮影）

表棟は、1階通り庭に、2階を持ち上げている鉄骨柱が並び、これにより隣家よりも屋根が高くなっている（図22）。

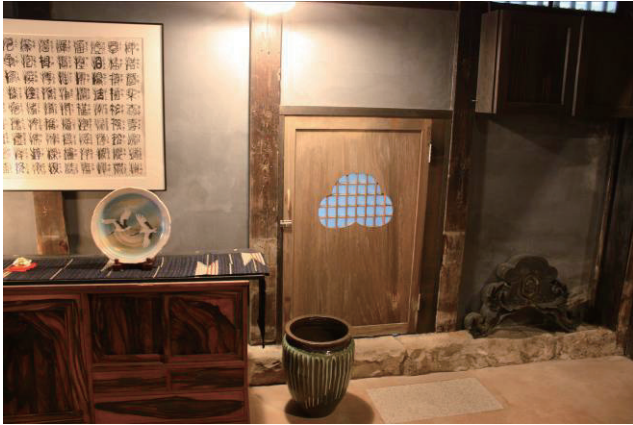
図 25 「八代の町屋」潜り戸（平成 25 年 4 月 15 日撮影）

このような隣家への通りを介さない往来のかたちは、「八代の町屋」の通り庭の側壁には、小さな潜り戸が開けられており（図 25）、隣家の中庭に通じることができた。
