# 熊本県宇城市小川町における町家「長谷川邸」の建築的特徴と保存に向けての方策に関する研究

## A Study on the Architectural Characteristics of MACHIYA at Ogawa-machi, Uki, Kumamoto and MACHIYA Conservation Circumstances in the Future

### — A Case Study on the HASEGAWA Silk Reeling Mill and the Residence —

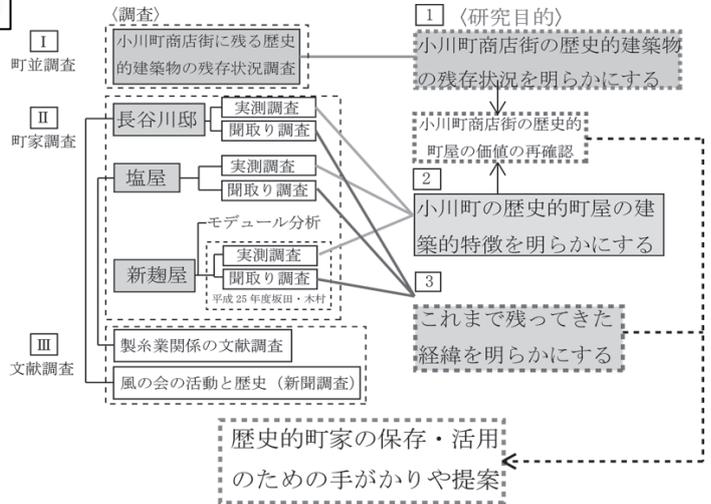
図2 研究の方法の流れ

研究の方法の流れを図2に示す。既往研究を参照し聞き取り調査、実測調査、文献調査によりおこなった。

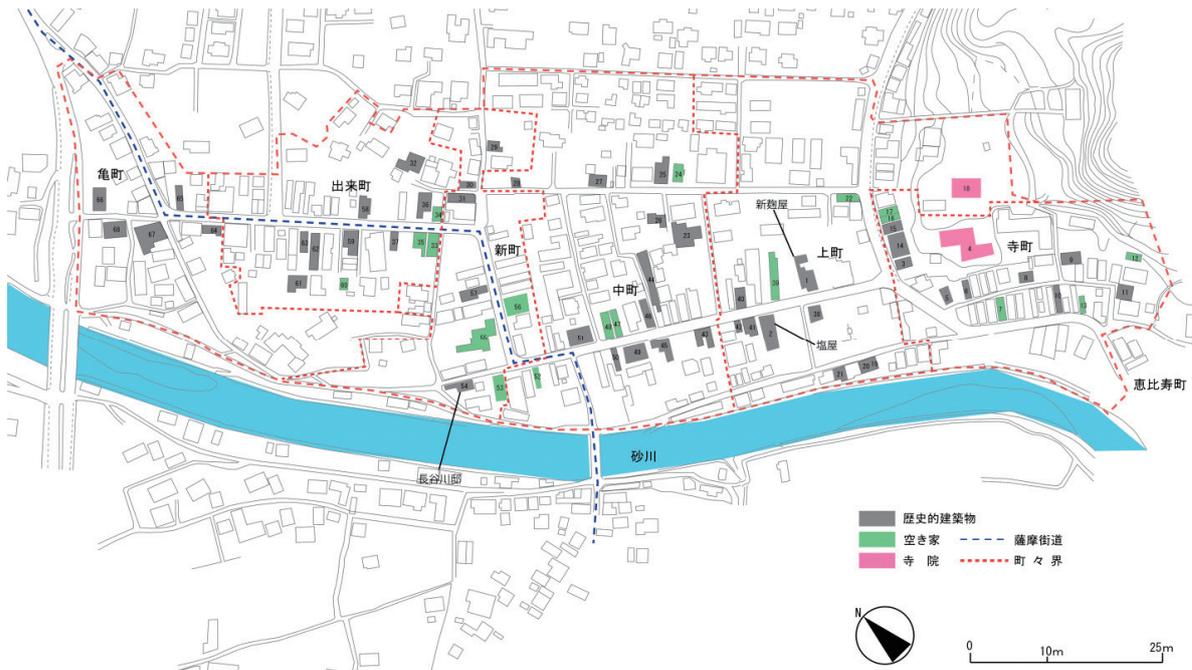
図3 小川町商店街における歴史的建築

図3は小川町商店街における歴史的建築物昭和20年代以前、即ち伝統的な構法によると思われる建築の分布を示す。構造、屋根材、軒裏のつくり、壁材等の視点で昭和20年代以前に建てられたと思われる建築物を目視で判断した。今回対象にした地区内には357軒の住宅がありその中で歴史的建築物として判断した建物が68軒あり、対象地区内におよそ19%の割合で歴史的建築物があることが分かった。そのうち現在も住まわれているものが49軒、空き家もしくは持ち主はいるがこちらで生活していないものが17軒、寺院が2軒であった。住宅の中で約25%を空き家が占めており、4軒に1軒は空き家となっている問題が明らかになった。

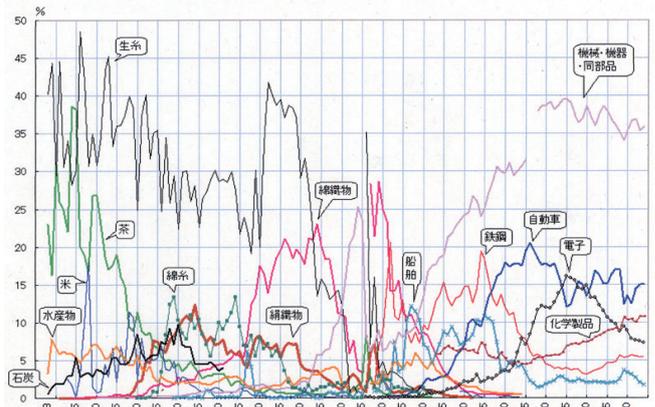
図4 我が国の主要輸出品の長期推移(1868~2014年)<sup>(10)</sup>

我が国の主要輸出品の長期推移を図4に示す。明治から  
1930(昭和5)年頃まで生糸が我が国の輸出額トップのシ  
ェアを占めている。図5に我が国の生糸生産量と輸出量を  
しめす。昭和9(1934)年をピークとして、昭和15年頃か  
ら諸外国の経済封鎖により輸出が出来なくなり<sup>(8)</sup>第二次世  
界大戦を機に急激に衰退していく。図5に示すように生糸  
の生産量は戦前が圧倒的に多く、戦後一時期復興するが、  
生活の変化や化学繊維の開発による絹需要の低迷、日米経  
済摩擦による輸出制限、産業構造の変化等により昭和60年  
代初めに我が国の殆どの製糸工場は休業や廃業するに至  
る。製糸業は明治から昭和60年代初期までの約115年の間  
で我が国のトップ産業から廃業に至る激動の産業であつた  
ことがわかる。国内では表5によると西日本より東日本の  
製糸産業が盛んで、その中でも長野県が製糸所の数および  
製糸製額が圧倒的に多い。

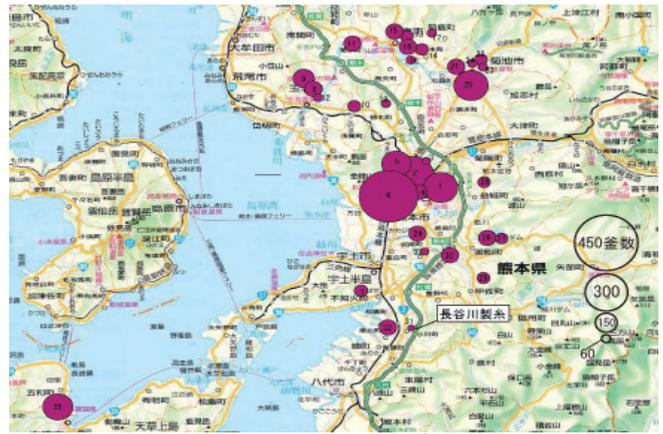
図6 大正14年熊本県における製糸工場の分布図(表6を基に分布図を作成)

表6に大正14年現在の熊本県における製糸工場一覧を示す。35の製糸工場がある。その分布図を図6に示す。熊本市を中心に菊池、玉名、山鹿地域等県北部の分布が多く長谷川製糸が位地する県南地域は少ない。昭和4年には51、昭和13年26、昭和22年13、昭和52年10工場と推移している<sup>(13)</sup>。大正14年の熊本県の製糸業は熊本市の熊本製糸と肥後製糸が双璧をなしている。戦後は統廃合が進み13工場となる。そのうち全国展開する工場、片倉、神戸、鐘紡、郡是が4つを占める。

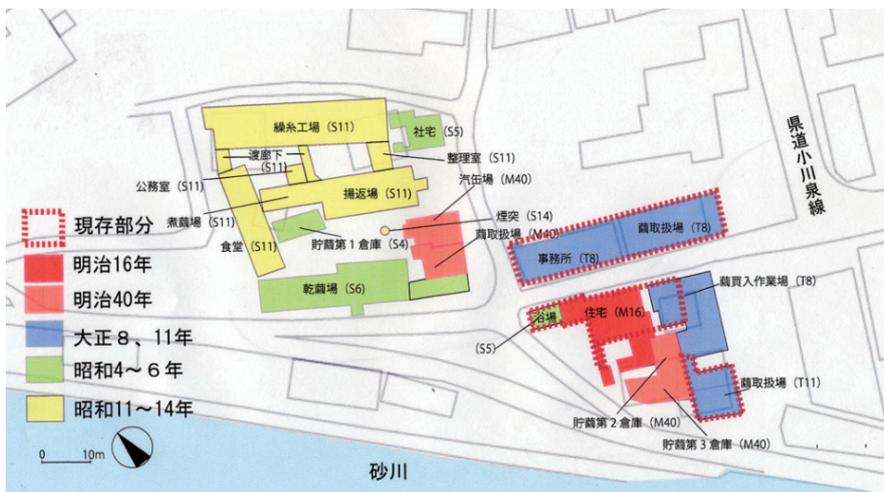
図8 長谷川製糸場工場配置図(昭和18年頃)

工場等の配置を図8に示す。建築年代は工場主の住宅は棟札、それ以外は引き継書<sup>(14)</sup>による。工場と工場主住宅や従業員の宿舎は同じ敷地に立地している。最も古い建築は工場主の長谷川氏の住宅で棟札より明治16年である(写真3)。次いで明治40年の貯繭第2と第3倉庫、繭取扱場、汽缶場であり、住宅を中心に工場が立地している。大正8年に事務所、繭取扱場、大正11年に繭買入作業場、繭取扱場が建設される。長谷川製糸の創業が大正7年であり、創業時は住宅がある敷地を中心に工場が立地している。昭和6年、昭和11年に住宅の北側の敷地に工場が大規模に建設されている。乾繭場や揚返場、繰糸工場、食堂が整備され、それまでの座繰りを中心とする手仕事の製糸から多糸織機の導入などの機械化による大規模化がおこなわれたと思われる。昭和14年に煙突が建設されている。工場建築の増築は戦前までで、戦後は主として自動製糸機械の導入などによる近代化がおこなわれている。

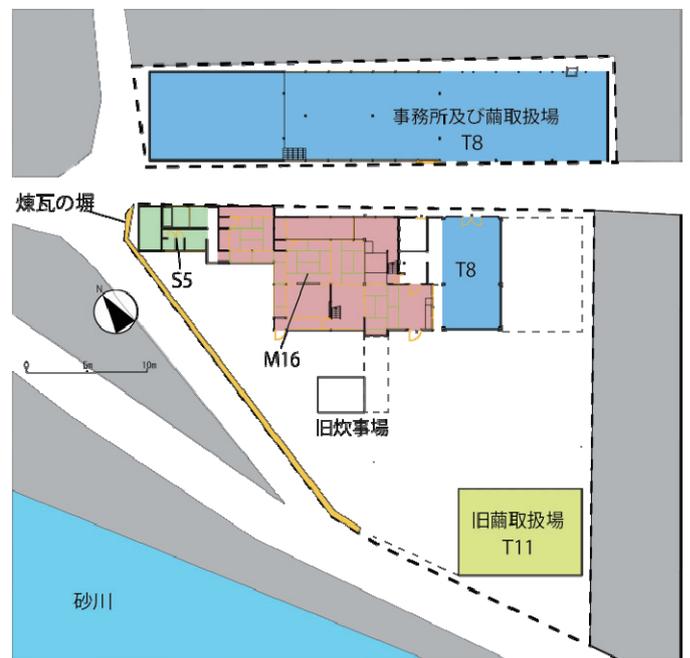
図9 長谷川邸配置図

建物配置を図9に示す。残存しているのは住宅部分と旧事務所及び繭取扱場、旧炊事場、旧繭取扱場のみである。住宅は明治16年に建てられており最も古い。旧事務所及び繭取扱場(大正8年)は現在駐車場倉庫として利用されてい

る。砂川側に煉瓦の塀がある。以前、貯繭第二倉庫があった所は庭になっており、以前の炊事場や赤レンガの繭取扱場(大正11年)の一部が残っている。

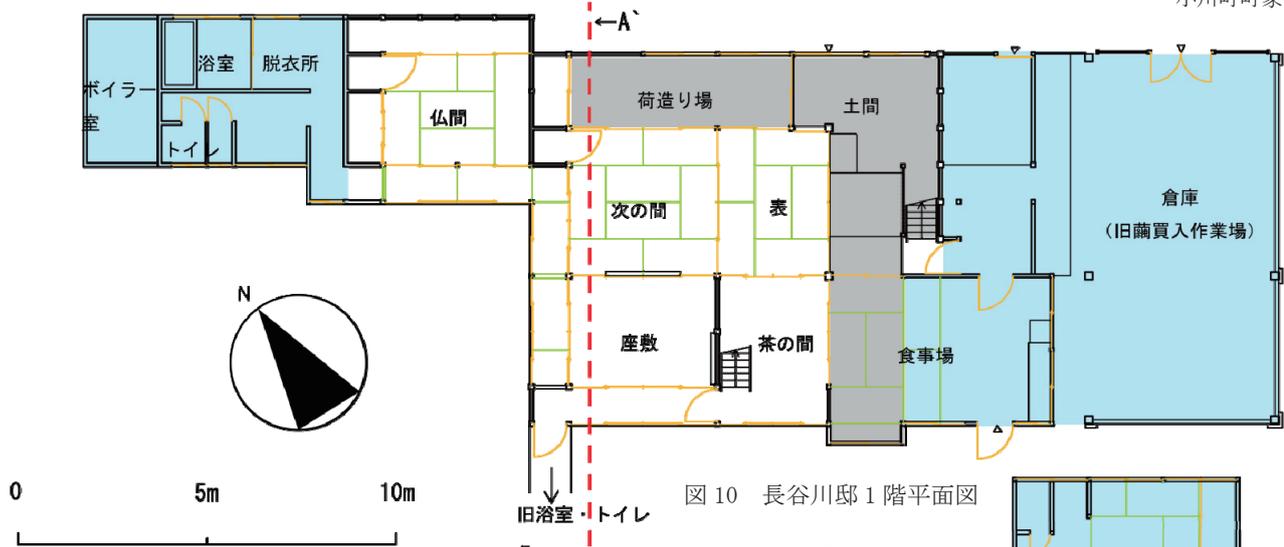
図 10 長谷川邸 1 階平面図

1階平面図を図10に示す。玄関を入り広い土間があり田

の字に表(オモテ) (6 畳), 次の間 (8 畳), 茶の間 (6 畳), 座敷 (8 畳) が配置されている。また土間に隣接する倉庫は工場時代は土間が連続した荷造り場であった。浴室がある部分は昭和 5 年に建てられた従業員用浴室を改築し, 昭和 45 年仏間の押入れ部分を抜いて母屋に廊下でつながれている。座敷の床の間は当初は東側に設えられていたが, 建物が密集していて暗かったため西側に庭をつくり, 当初の床と壁を壊して廊下とし簡易的な床を西側に設けた。座敷の南に当初は浴室やトイレがあり, 渡り廊下で繋がれていたが, 現在は廊下部分だけが残っている。以前は図 10 の灰色で塗られている部分全てが土間で住宅部分を貫いていた。倉庫部分は繭買入作業場を解体したときに二階部分はそのままし, 鉄骨柱に変えて倉庫として使われている。

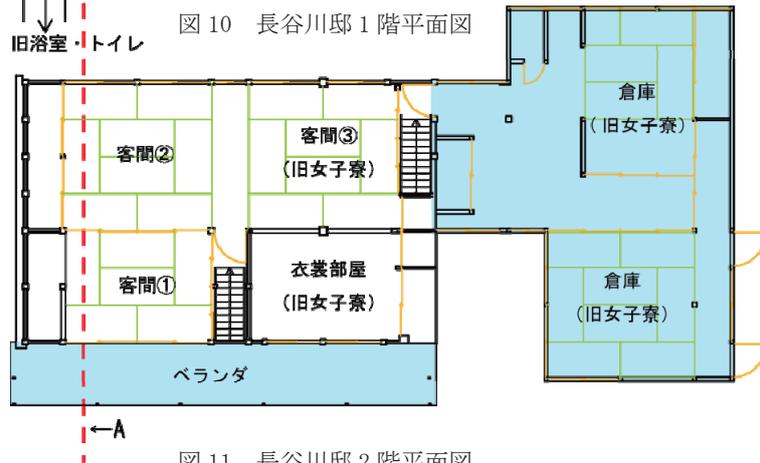
図 11 長谷川邸 2 階平面図

2階平面図を図 11 に示す。客間③と衣装部屋, 倉庫は郡是に賃貸していた時期に女子寮として使われていた。この時長谷川家の人が女子寮を通らずに2階の客間 (8 畳, 6 畳) に上がるために中央の階段が設けられたと思われる。玄関横の階段には, 上からの音が 1 階に漏れないように水平な戸が設けられている。ベランダは, 2階が女子寮として使われていた時に従業員が洗濯物を干せるように改築されたものである。以前は庭からベランダへ直接つながる螺旋階段があった。

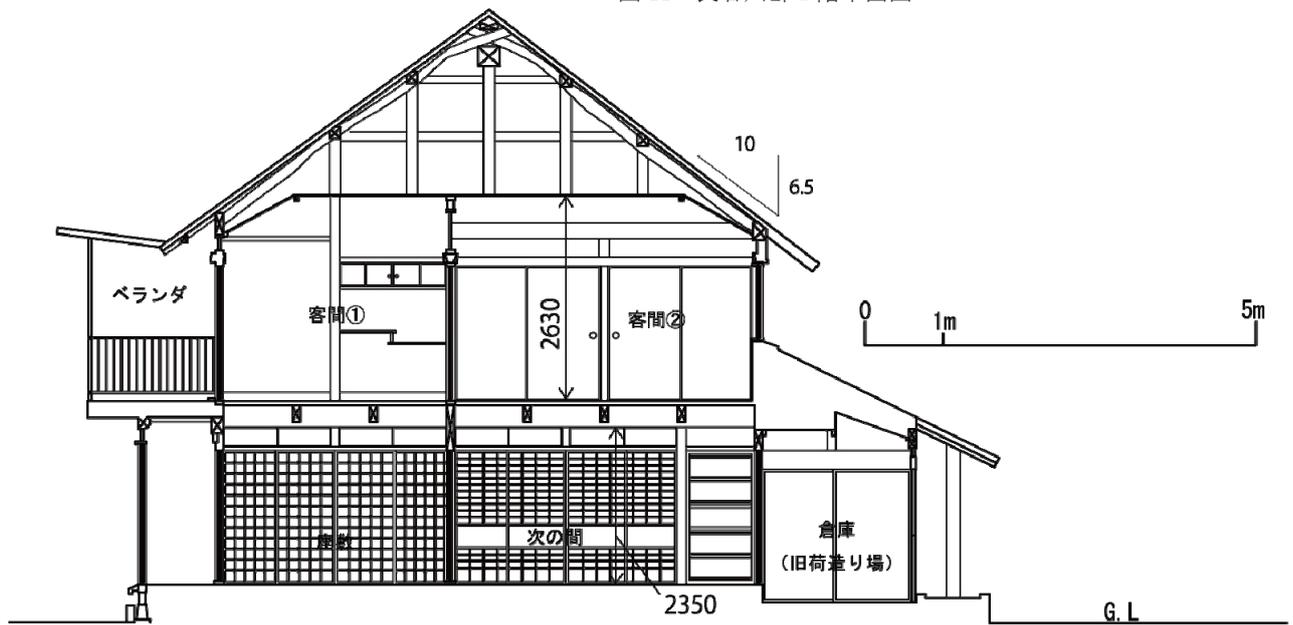
図 12 長谷川邸 A-A' 断面図

断面図を図 12 に示す。2階建の母屋部分は間口 3 間半奥行 5 間半である。前面道路側に平屋で 1 間の土間が下屋で持ち出されている。庭側には半間の廊下があり現在は上部部はベランダになっている。創建時はこの廊下も下屋が架かっていたと思われる。屋根勾配は 6.5 寸である。

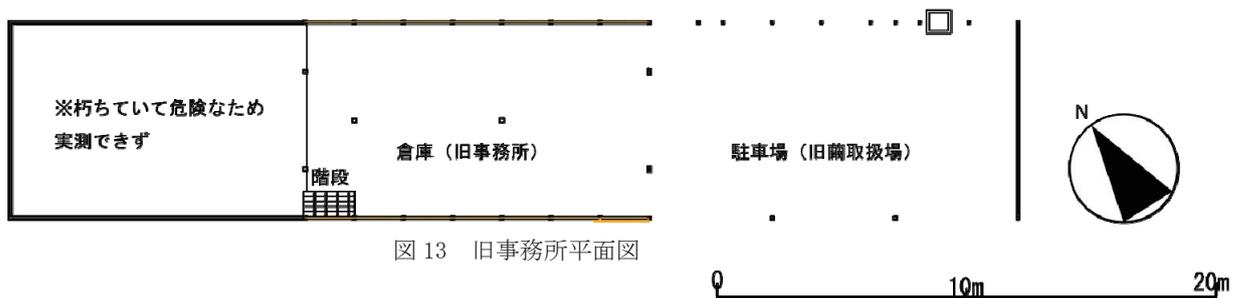
図 13 旧事務所平面図

旧事務所及び繭取扱場の平面図を図 13 に示す。全長およそ 30m (15.5 間) と非常に長い建物で工場時代に事務所と繭取扱場として使われていた。小屋組は, 事務所部分はトラス構造, 旧繭取扱場部分は和小屋である (写真 18)。現在繭取扱場のほうは倉庫と駐車場として使われ, 旧事務所部分は老朽化がひどく実測が出来なかった。

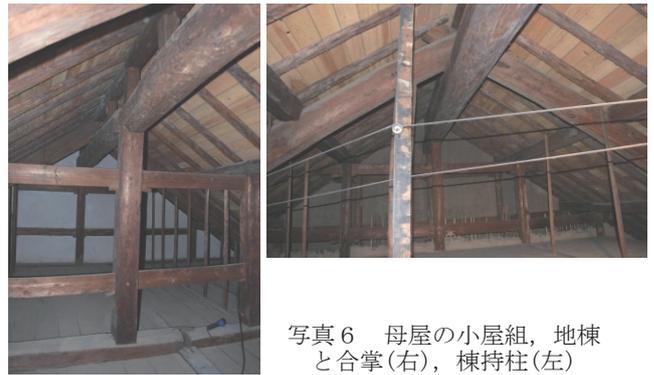
写真 6 母屋の小屋組, 地棟と合掌(右), 棟持柱(左)

小屋組は地棟に合掌が 1 間間隔で投げ掛けられており蔵のような小屋組である (写真 6)。
