鶴之湯旅館の建築的特徴と現況について

On the architectural characteristics and the present condition of Tsurunoyu-Ryokan in Yatsushiro City
Manabu Moriyama¹, * Haruka Eriguchi¹, Kai Tasaki¹, Ryota Minoda¹

A purpose of this paper is to clarify the architectural characteristics and the present condition of Tsurunoyu-Ryokan. It is a modern Japanese-style hotel of wooden three-story. It was built along the Kuma River in Yatsushiro City, Kumamoto Prefecture in 1954. One of the historic value is related to the construction (1955) of the Arase Dam in the river and the removal (2018) which was the first project of its kind undertaken in Japan. Its architectural characteristics are the design in consideration for the place, the facade as a gate to the unusual experience and the traditional module. For an uneven settlement of the site, the building inclines towards the Kuma River.

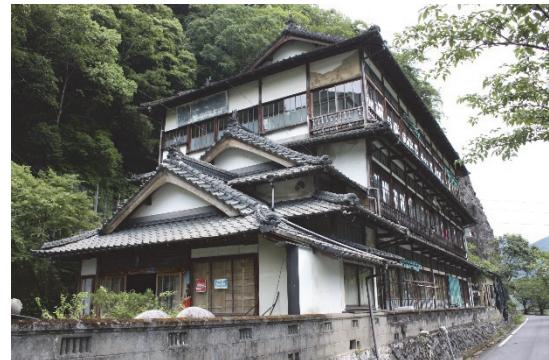
図1 鶴之湯旅館(平成28年5月14日撮影)

建物にかかる屋根は入母屋造である。コの字型にかけているため、北正面に作られる主棟の入母屋破風が、千鳥破風のように見える。二階には収納にかかる入母屋屋根が壁面から突出している。この上に出庇、下に下屋がつく。各々が側面まで周りこんで、一、二階の出庇となる。

このように北立面は、3つの入母屋破風が重なり、出庇、下屋を含めると5層の屋根が層をなす重厚な意匠である。各々の棟に鰯瓦がのっている点でも重厚さが演出されている。

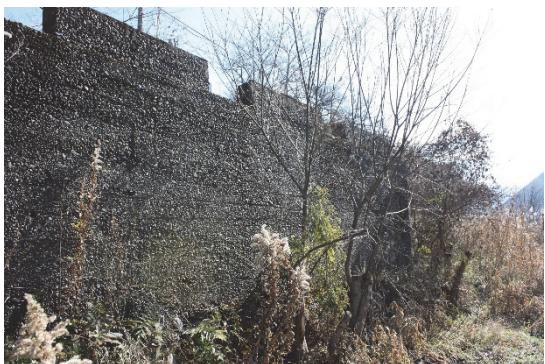
図3 土山茂商店の基礎の遺構（平成30年1月15日撮影）

ヒアリングによれば、鶴之湯旅館の前身は「土山茂商店」という屋号で、現在の葉木橋（昭和53年（1978））袂の球磨川右岸に位置し、魚介販売や宿泊業を営んでいた。ここにはかつて葉木の渡し場があった。荒瀬ダムの撤去によりダム湖の水位が低下し、現在は、渡し場の遺構と「土山茂商店」のコンクリート基礎（図3）が露見している。

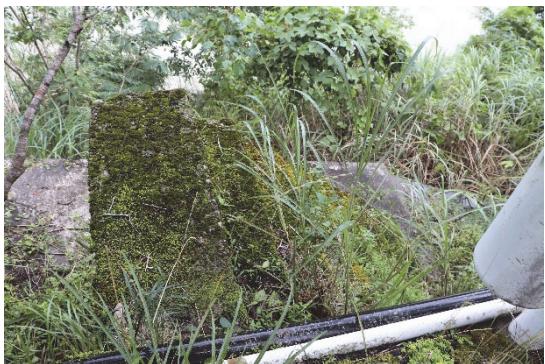
図4 鶴之湯旅館の旧船着き場（平成30年7月5日撮影）

現在は、旅館横の護岸堤防に、当時の船着き場のコンクリートの階段（図4）と鉄製はしごが残っている。

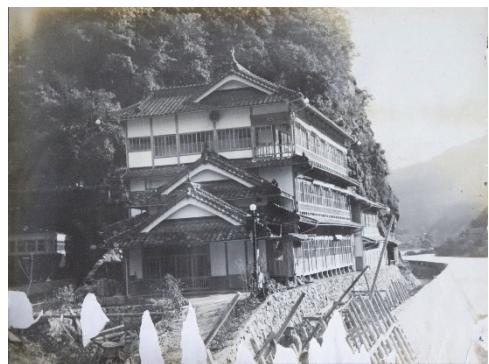
図5 鶴之湯旅館の建設当初の古写真（鶴之湯旅館所蔵）

さんで球磨川が流れる。鶴之湯旅館の建設当初の古写真（図5）から、県道158号線は現状より低く、現状はダム建設に伴い盛土されたことが分かる。

玄関にも入母屋屋根がかけられている。ただしこの屋根がかかる部分は、創業当初は玄関ポーチであったことが図5の古写真から分かる。のちにこのポーチを囲みこんで、玄関を拡大しているが、ヒアリングによれば、宿泊客数が多かったために、それに対応するための増築だったということである。

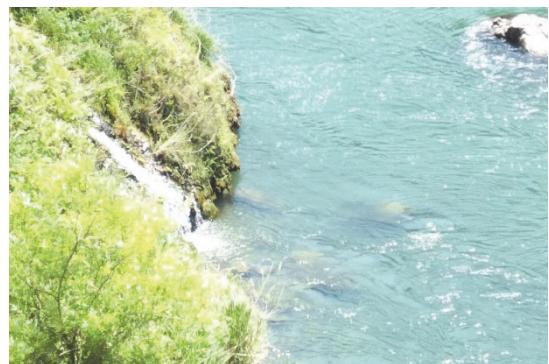
図6 球磨川に流れ出る温泉（平成30年4月30日撮影）

現在湧出している温泉は、旅館直下の球磨川護岸に流れ出ている（図6）。

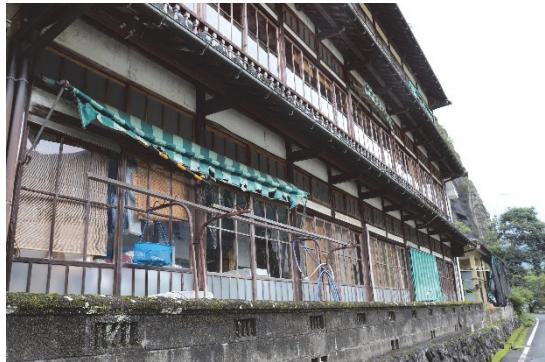
図7 西側外観（平成30年7月5日撮影）

西立面（図7）は全長にわたり、各階に木製窓枠のガラスの掃き出し窓を立て、その外側に勾欄を設けている。

一、二階のガラス窓の上部には、腕木が出桁を支える出庇をかける。

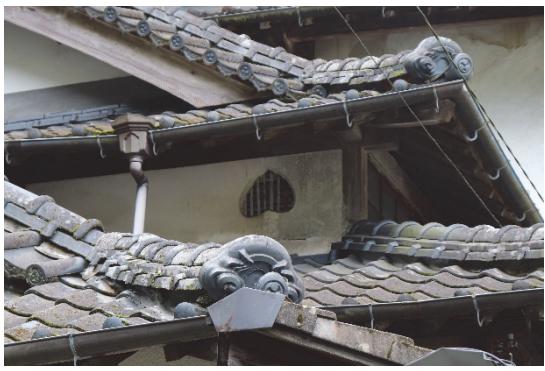
図8 猪目の下地窓（平成30年7月5日撮影）

また二階の入母屋屋根の下には、猪目の下地窓（図8）が開けられている。これが魔除け、火除けを兼ねつつも、意匠上のアクセントとなっている。

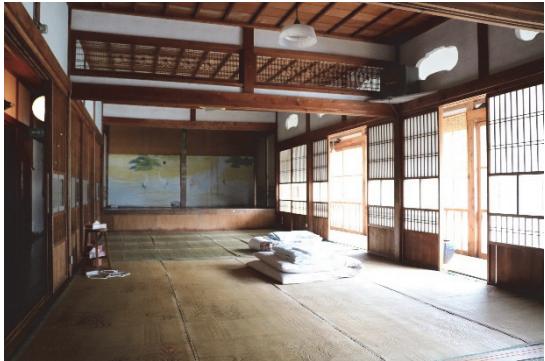
図9 二階の「広間」（平成30年7月5日撮影）

鶴之湯旅館の二階には舞台付きの「広間」がある（図9）。南側の舞台がある部屋は16畳敷きで、その他6畳敷きの部屋が北側に2つ並び、各々建具で仕切られる。もっとも北側にある部屋に「広間」の札がかかるが、実際は建具を開け、3部屋を合わせ28畳敷きとして利用する。舞台背景には旅館名にちなんで鶴の絵が描かれている。

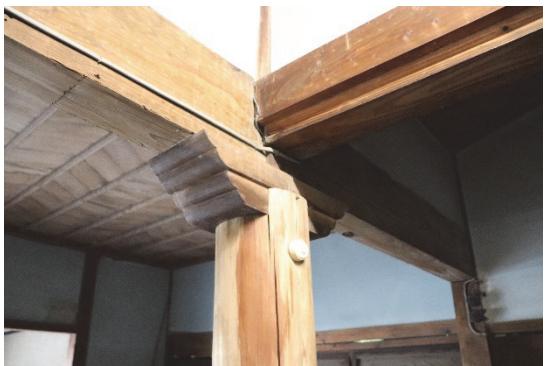
図12 玄関ホールの丸柱柱頭（平成30年7月5日撮影）

玄関正面には直径223mmの丸柱を立て、西洋の柱頭か日

本の肘木をイメージさせる縁形の柱頭を乗せる（図12）。この丸柱を境に右に中廊下、左に大階段が続く。

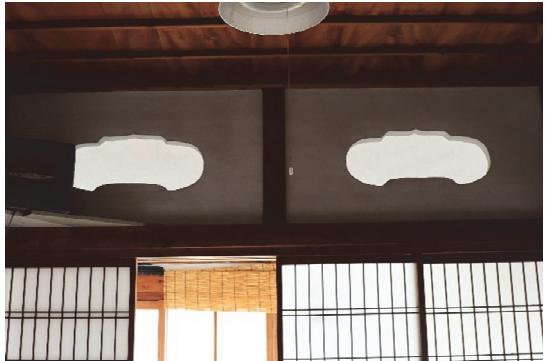
図13 二階の格狭間透かし欄間（平成30年7月5日撮影）

次に西側の居室であるが、「佛の間」、「広間」、各客室の縁廊下側の欄間を、蝙蝠形の格狭間透かし（図13）としている点が特徴的である。

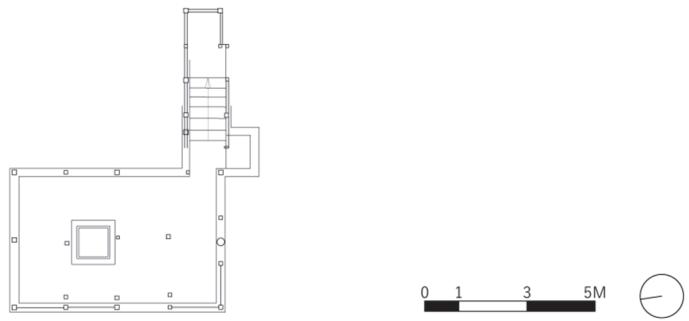
図 14 鶴之湯旅館 地階実測平面図

建物は木造三階建てであるが、この基礎を兼ねた空間を吹き放しの地下室として収納に活用している。

前述の通り地階の壁は、無筋コンクリート造または番線コンクリート造である。その北側、西側、南側の3枚の壁の接点にクラックが入って分離している（図18）。その方向は球磨川と並行する方向（南北方向）である。同様に地下室北方向のコンクリート造布基礎にも球磨川と並行方向（南北方向）のクラックが見られる。

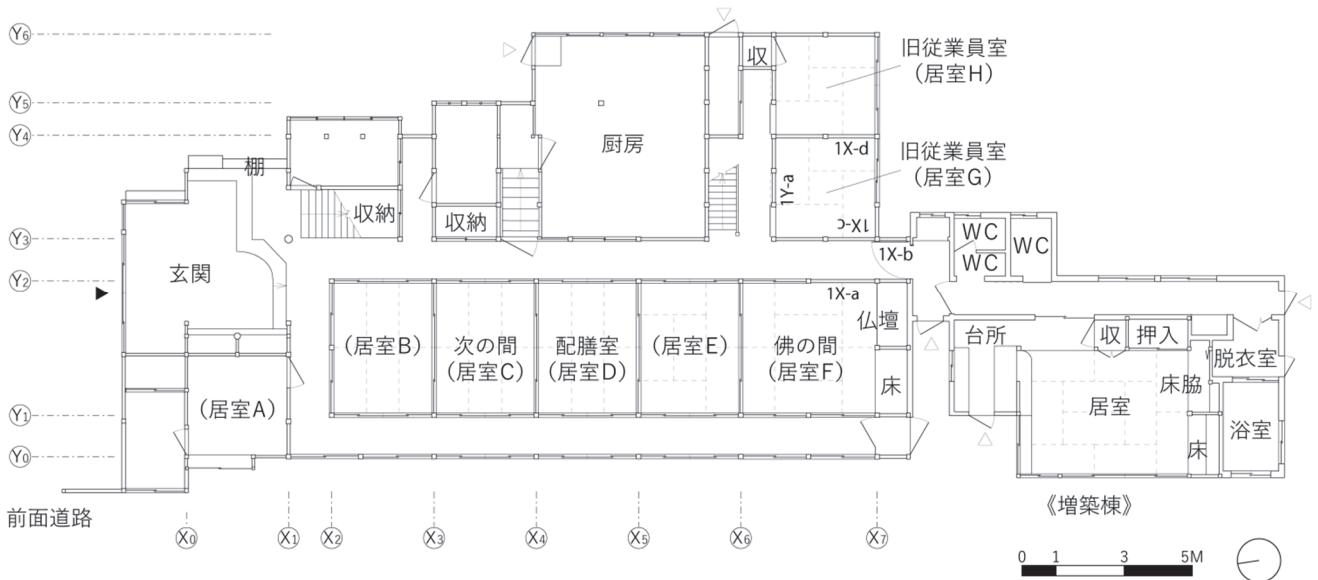
図 15 鶴之湯旅館 一階実測平面図

建物は、礎石またはコンクリート造布基礎の上に柱を立てている。ただし一階実測平面図（図15）中の居室B、C

図15の居室Bの北側廊下には、長押に松竹梅の釘隠しが用いられている。玄関から見られることを意識したためと考えられる。

次に建物のモジュールを検討するため、一階実測平面図に記載されている各居室A～Hの柱間寸法を対象に分析する。

- ・南北方向の壁の方が、柱の層間変形が認められた東西方向より被害が大きい。
 - ・東西方向は、北側に破損が認められる。2階に入母屋屋根が取りつく箇所であり、その重量が関係しているとも推測できる。
 - ・南北方向は、南東側に破損が認められる。
 - ・南北方向は角の破損、水平方向や斜め方向のクラックといったせん断破壊時の特徴が認められる。地盤沈下とは別に、平成28年熊本地震による被害とも推測できるが、以前のクラックを補修した跡があることから、平成28年熊本地震ばかりではなく別の要因も考えられる。
 - ・南北方向の斜めのクラックは全て同方向である。
 - ・クラック幅の最大は、南北方向の壁1X-b（図15）で、幅は21mmである。1X-bは増築棟が取りつく箇所である。

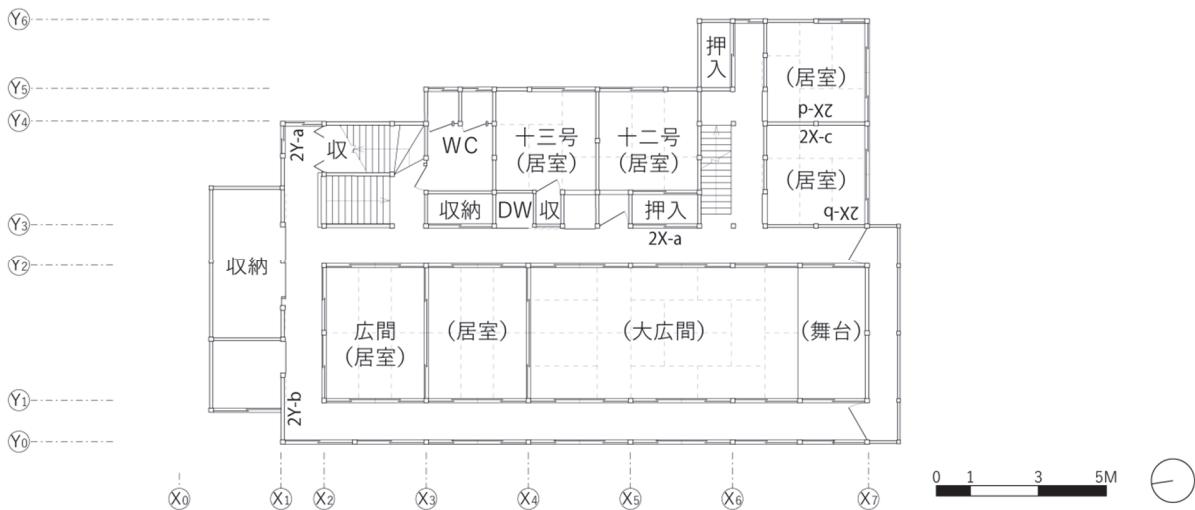
図 16 鶴之湯旅館 二階実測平面図

実測調査の結果、図14～17の各階平面図を作成した。実測にあたってはメートル法で測量した。

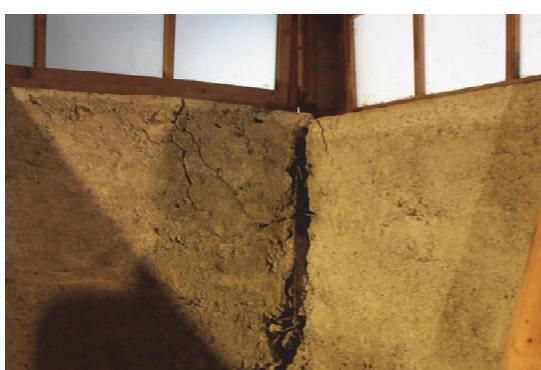
図 18 地階コンクリート壁のクラック
(平成 29 年 12 月 14 日撮影)

の直下については、無筋コンクリート造または番線入りコンクリート造の地下室壁体の上に柱を立てている。実はコンクリート壁のクラック（図18）から番線が見えている箇所があるが、構造的な意図をもって番線をはりめぐらしたものであるかの判別はできない。

これは、敷地のうち川側の盛土部分が沈下したことによる不同沈下、またはダム護岸の内側の地盤の転圧不足による圧密沈下が原因であると考えられる。

これにより4本の大引の仕口が柱から外れているが、現在は別途柱を立てて大引を支えている。
