# 八の字堰周辺でのこれまでの取り組みと被災状況 ～「令和2年7月豪雨」対応チーム活動報告（1）～

## The Research So Far And Damage Situation at Hachinoji Weir Disaster Survey Report of "The Heavy Rain Event of July 2020", Part 1

キーワード：球磨川、令和2年度7月豪雨、八の字堰

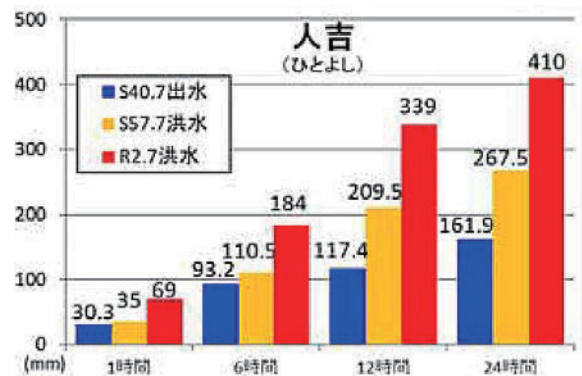
図2 人吉市で観測された雨量

令和2年7月3日夜に梅雨前線が九州北部地方まで北上し、低気圧や前線に向かって暖かく湿った空気が流れ込んだことで、九州では大気の状態が非常に不安定となり、7月3日から4日の2日間の雨量は熊本県人吉市の気象観測所で420.0mmを観測した。例年7月の1か月分の平均雨量が471.4mmであるので、短期的に多量の降水があったこととなる。特に球磨川流域では、図1に示すように断続的に線状降水帯が形成され、時間雨量30mmを超える激しい雨が7月4日未明から朝にかけて8時間にわたって連続して降り続いた。球磨川本川の中流部から上流部および最大支川の川辺川の各雨量観測所における降雨量は、6時間雨量、12時間雨量、24時間雨量において、戦後最大の洪水被害をもたらした昭和40年7月洪水や昭和57年7月洪水を上回る降雨を記録した。人吉観測所における降雨量を図2に示す。このグラフで示されるように、12時間雨量、24時間雨

量においては、今回の雨量は昭和40年7月洪水の際に観測された雨量の2～3倍を記録している。

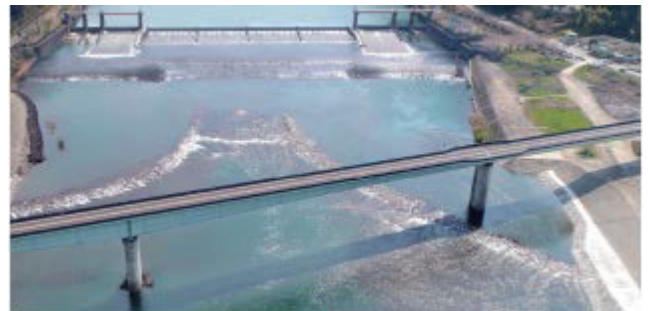
図7 八の字堰

球磨川下流域においては、萩原堤防等の治水のための河川管理施設のほかに、利水のための遙拝堰が存在している。この遙拝堰の下流には、かつて良好な瀬があり、鮎をはじめとする魚類等の良好な産卵場や生息環境となっていた。卵から孵化した鮎にとって海に近い遙拝堰下流の瀬は特に重要であるが、近年、河床の低下等により瀬が減少し、鮎等の生物が減少傾向にあることが懸念されていた。そこで国土交通省では、「球磨川下流域環境デザイン検討委員会（筆頭著者が委員長）」を立ち上げ、かつての瀬を再生する取り組みを始めた。検討を進める中で、この地には約400年前に加藤清正公によって築造されたとされる「八の字堰」が存在していたことがわかり、球磨川の急流を制御し洪水を防ぐという先人の知恵を設計に取り入れ、河川環境の再生を実施するとともに新たな名所「八の字堰（図7参照）」を生みだした。この八の字堰の位置を図8に示す。

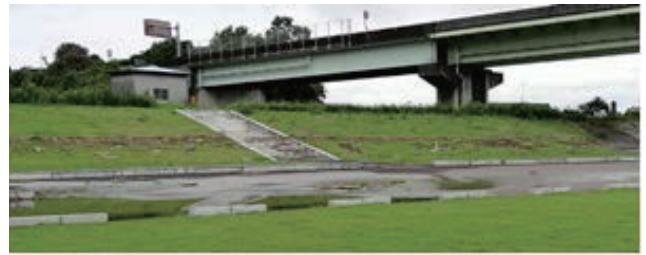
図10 水位の痕跡

図10は、公園の左岸堤防における水位痕跡を河川側から撮影したものであり、堤防の半分程度まで水位が上昇していたことがわかる。堤防により外水氾濫は発生しなかったものの、高水敷はおよそ2m程度の水深で水没していたことがわかる。

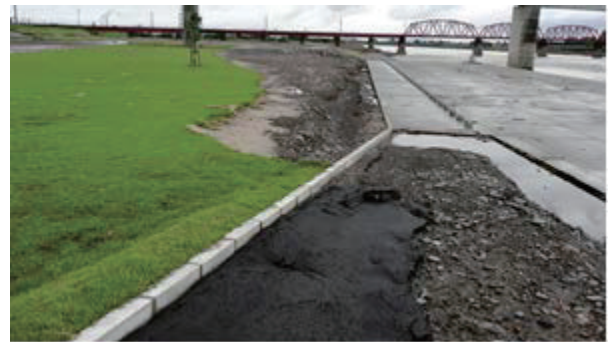
図11 管理用道路および芝生の被害状況

図11は、管理用道路と養生した芝生の様子である。道路のアスファルトならびに芝生は侵食されており、豪雨時の流量・流速の大きさを物語っている。

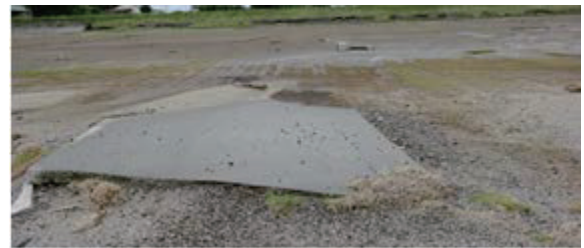
図12 駐車場の被害状況

図12は、駐車場となっている場所を撮影したものである。駐車場を覆っていた路盤は破壊されて流されており、また、一帯には土砂が堆積している様子が伺える。

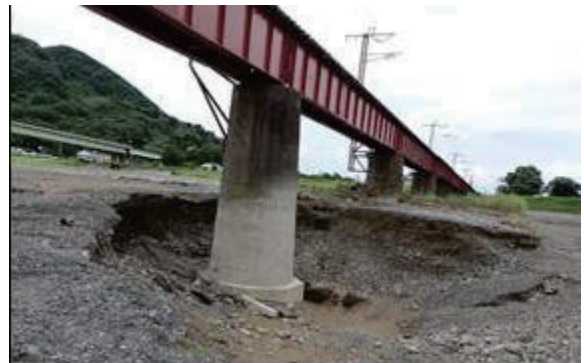
図13 橋脚周辺の被害状況

図13は、肥薩おれんじ鉄道の橋脚部分であるが、橋脚のまわりが流水により洗掘している様子が確認できる。

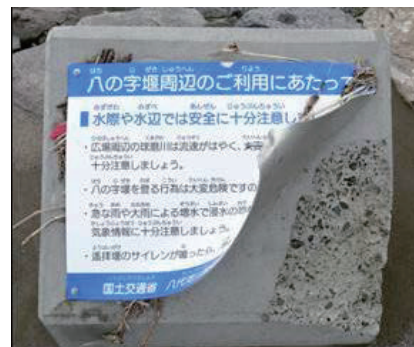
図14 看板の被害状況

図14は、河川の傍に設置した新品の看板であったが、流水により石柱から剥がされていた。

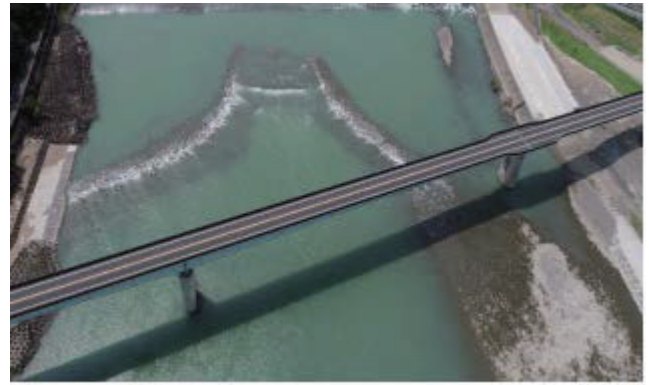
図15 豪雨後の八の字堰

一方で、八の字堰本体については図15に示すように豪雨後も健在であり、左岸側（写真では右側）の水際付近では、当初想定した砂礫河原が形成されていた。八の字堰に被害がなかった理由としては、図16に示すように、施工時に洪水時の流れにも耐えうる強固な構造形式にしたためであると考えられるが、具体的な検証はこれからである。
