## 八代市の熊本地震による被災町家に関する研究

On the *Machiyas* Damaged by the 2016 Kumamoto Earthquake, in Yatsushiro City

The purposes of this article are to measure two *Machiyas* built in the Edo era in Yatsushiro City, Kumamoto and to make the drawings in order to record. They were damaged by the 2016 Kumamoto earthquake. K family house was dismantled at public expense. N family house is going to be dismantled. We analyzed the result of the investigation and clarified the characteristics. In both *Machiyas* there are characteristics based on each local character and each family business.

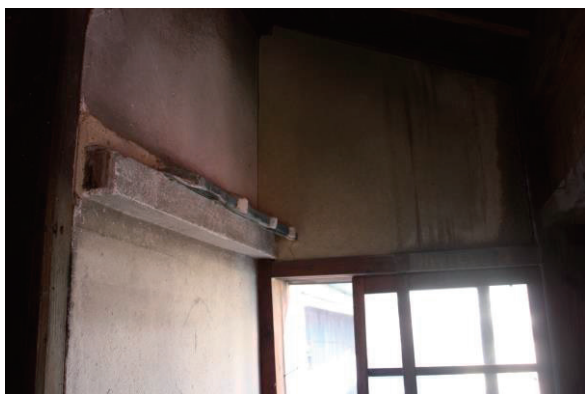
外観からは、まず正面縁廊下の瓦が前面道路に落ちたりずれている状況が確認でき(図17)、危険な状態である。また東側外壁の漆喰の剥落、クラックが見られた(図24)。このうち増築部は、地震前より土壁が落下しており、それがさらに悪化した状態である。

図 2 1 縁廊下の水切り瓦（平成 28 年 12 月 6 日撮影）

- ・文献4に記述されている天保12年(1841)建設の墨書は、今回の調査では発見できなかったが、モジュール検討から江戸時代の建築であることを確認した。前年の地震後の再建である可能性を示唆した。
- ・火災が頻発した地域性と家業に対応するために、土蔵造、広い土間、高い天井に結果したと考えられる。
- ・地震の被害は土壁と瓦のみで構造体に問題はないが、白アリと雨漏りによる腐朽が心配である。公費解体予定であるが、仮に保存するとすれば、以下の優先順で修復すべきであると考ええる。
  - ①安全面から瓦の葺き替え
  - ②雨漏りの応急処置と腐朽した畳の撤去
  - ③雨漏り補修のため土壁の部分補修
  - ④白アリ被害の部材の取り換え
