## 令和2年7月豪雨により被災した民家の事例研究

津川 右馬<sup>1</sup> 野田 裕太郎<sup>1</sup> 藤本 明日美<sup>1</sup> 森山 学<sup>2,\*</sup>A Case Study of the Historic Japanese-style House  
Damaged by Downpour in July 2nd Year of Reiwa PeriodYuma Tsugawa<sup>1</sup>, Yutaro Noda<sup>1</sup>, Asumi Fujimoto<sup>1</sup>, Manabu Moriyama<sup>2,\*</sup>

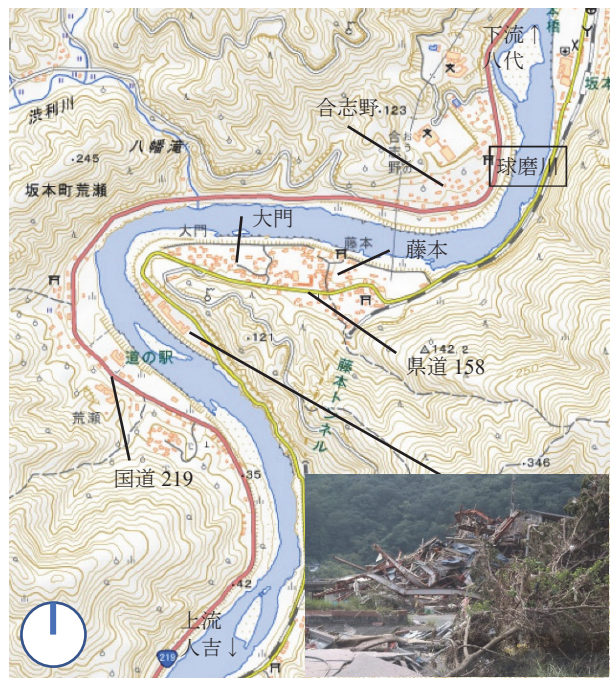
図2 藤本・大門集落の地形  
(出典：国土地理院ウェブサイト(加筆済))

藤本・大門集落は舌状に突出した地形が特徴であり、これを迂回するように球磨川が大きくU字蛇行して流れる。この突出部の南側沿岸は、球磨川の激流を直接受けるため、今回の豪雨災害では、ここにあった鉄骨造建物

が原形をとどめないほどに破壊されている(図2)。

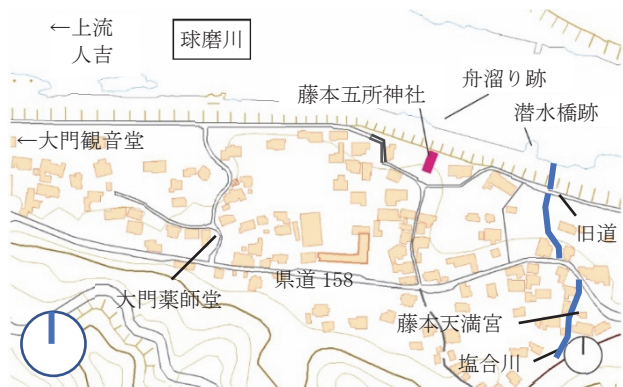
図3 藤本・大門集落の詳細  
(出典：国土地理院ウェブサイト(加筆済))

蛇行後の激流は藤本・大門集落、対岸の合志野集落の堤防を破壊、氾濫して当該地域を冠水させる。合志野集落では沿岸の建物が流失している。藤本・大門集落では沿岸部ほど浸水高が高く、大門観音堂で地盤から約3.2m、N家住宅蔵で約3.1mを計測した。

がなく、東側に下るに従い被害が大きくなる（図3）。
