日本基督教団八代教会の変遷と 同教会堂の建築的特徴に関する研究

A study on the change of 'United Church of Christ in Japan, Yatsushiro Church'
and the architectural character of the church architecture

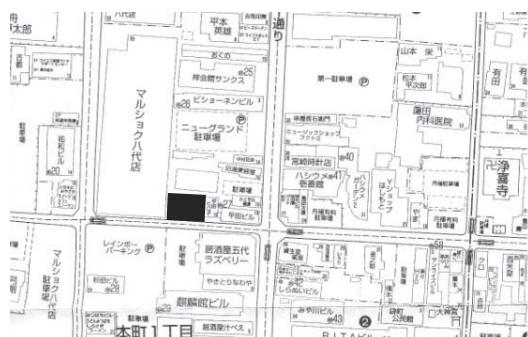
図1 八代教会創立当初の講義所の位置(推定)

のことから八代市本町一丁目(旧・長町)の「マルショク」付近の荒木氏宅を文献15で調べた結果、該当する宅地を発見した。これが図1の■印の箇所であり、高い確率で八代教会創立当初の講義所の地と推定できる。

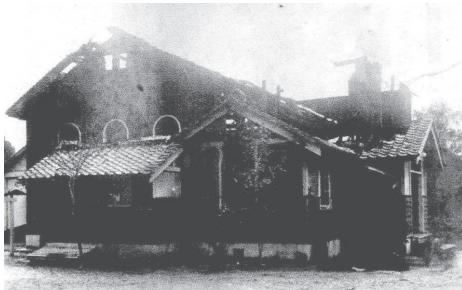
写真1 焼失時の初代教会堂（1933）（出典：文献 13）

写真1は焼失時の写真であり、現存する唯一の全体像が分かる写真である。左側に「旧家屋」と思われる建物が写っていることから、この写真的の右側の正面入口は敷地北側であることが分かる。また写真2は1931(昭和6)年6月14

図面から分かるように、教室上部に床の間を備えた10畳の和室があるのが特徴的である。図面から判断する限り礼拝室(講堂)吹抜に面したギャラリーとしては意図されていないようである。写真1ではこの二階和室の焼失が激しいが、棟木らしき部材の存在が確認できる。

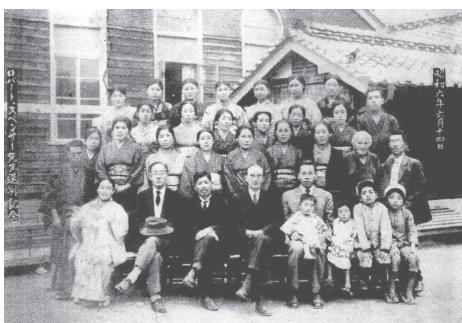
写真2 1931年6月14日の集合写真（出典：文献 13）

日に教会堂前で撮影された集合写真である。この写真から主要な外壁仕上げが分かる。

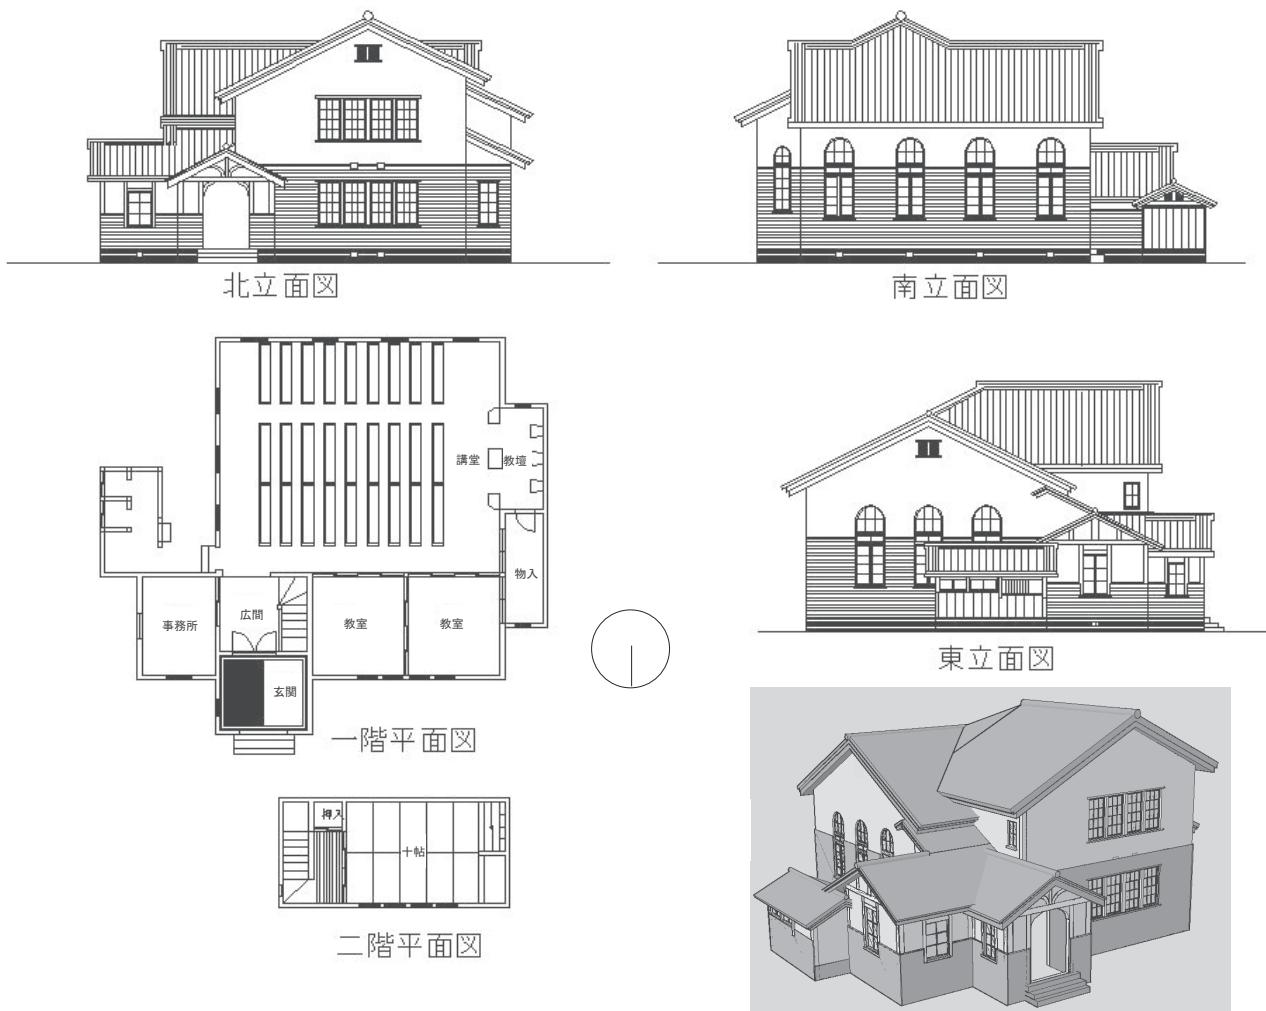
図2 第一期教会堂時代 平面図・立面図・3Dモデリング

また当時の図面が教会に一部残されている。設計図書名は「聖愛幼稚園新築設計図」であり、「昭和二年五月二十七日」の日付がある。図面は平面図、立面図、かなばかり図、立面詳細図等で寸法単位は尺である。柱は4寸角である。室名には「講堂」、「教壇」、「教室」とある。図2はこの図面をCADで作成し直したものである。

以上の資料から初代教会堂は木造二階建て、屋根は瓦葺、外壁は主に南京下見板張とモルタル塗、一階床面積約152.3m²、二階約28.6m²で延床面積約181m²であることが分かる。収容人数は一階平面図の長椅子一つに4人座る場合、推定で108人は収容可能である。設計・施工者は不詳である。

二階に和室がある二階棟が、長方形平面の切妻屋根である礼拝室(講堂)棟に直交して接続され、しかも礼拝室(講堂)棟よりも棟高が高い。正面入口や野外便所の付属屋とともにこの二階棟が教会堂全体を複雑にし、象徴的で主たる要素となるべき礼拝室(講堂)棟を外観上、判別しづらくしている。図面を三次元化することで(図2)、この特徴がより把握しやすくなつた。

ただし開口部のデザインでは礼拝室(講堂)は半円アーチ、その他は矩形として差別化している。

内部空間については、図面から判断する限り、聖壇(教壇)となるアプスの前面に、「天国の門」として半円アーチを備えていたことが分かる。会衆席の長椅子の配置は、バシリカ式教会堂のように救済へ至る長い道のりを表現するべく中心軸を強調するものではなく、またプロテスタント教会堂のように堂内の一体感を演出する配置でもない。

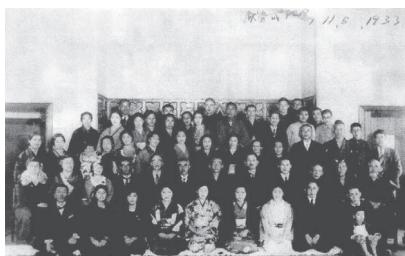
写真3 献堂式 (1933.6.11) (出典：文献13)

初代教会堂の焼失後、その同年6月に早くも教会堂が再建されている。献堂式の写真(写真3)には1933年6月11日の日付がある。また第2回ヒアリングより竣工は6月25日ということである。この再建教会堂が1956(昭和31)年に大改修を受けるまでを「第二期教会堂時代」とする。

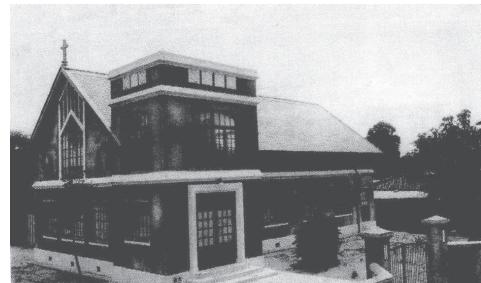
写真4 第二期教会堂時代 竣工 (想定) 外観 (1933)
(出典：文献13)

教会から提供いただいた写真4,5は、おそらく竣工写真である。写真4の右手に北側前面道路が見える。

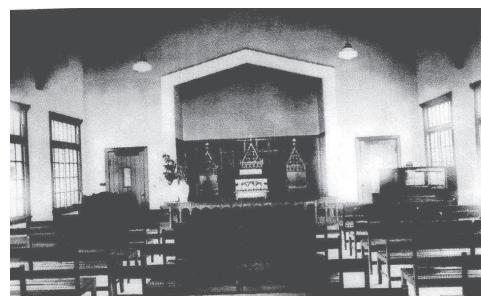
写真5 第二期教会堂時代 竣工 (想定) 内観 (1933)
(出典：文献13)

一階床面積は約165.4 m²、二階は約41.7 m²で延床面積約207 m²、収容人数は写真5より、長椅子一つに4人座るとした場合、推定で72人収容可能である。ただし二階は礼拝室(遊戯室)吹抜に面したギャラリーであり、このギャラリーを含めればさらに多くの収容が可能である。

全体は長堂形式で切妻屋根の礼拝室(遊戯室)に塔が付属するより単純な構成で、塔の基部、北向きに玄関がつく。外壁の軒蛇腹、胴蛇腹、扉枠に簡素な縁型を備えている。内部は天井がなく木造トラスとそれを支える持ち送りによる力学的表現が強い印象を与えている²³。

聖壇(教壇)前の「天国の門」は図3断面図ではくし形アーチとして描かれていたが、実際は写真5から分かるように切妻形のアーチとして実現している。この形状は東面のギャラリーに開けられた窓の形状に対応しており、デザイン的な一貫性に基づく判断であったと推測できる。

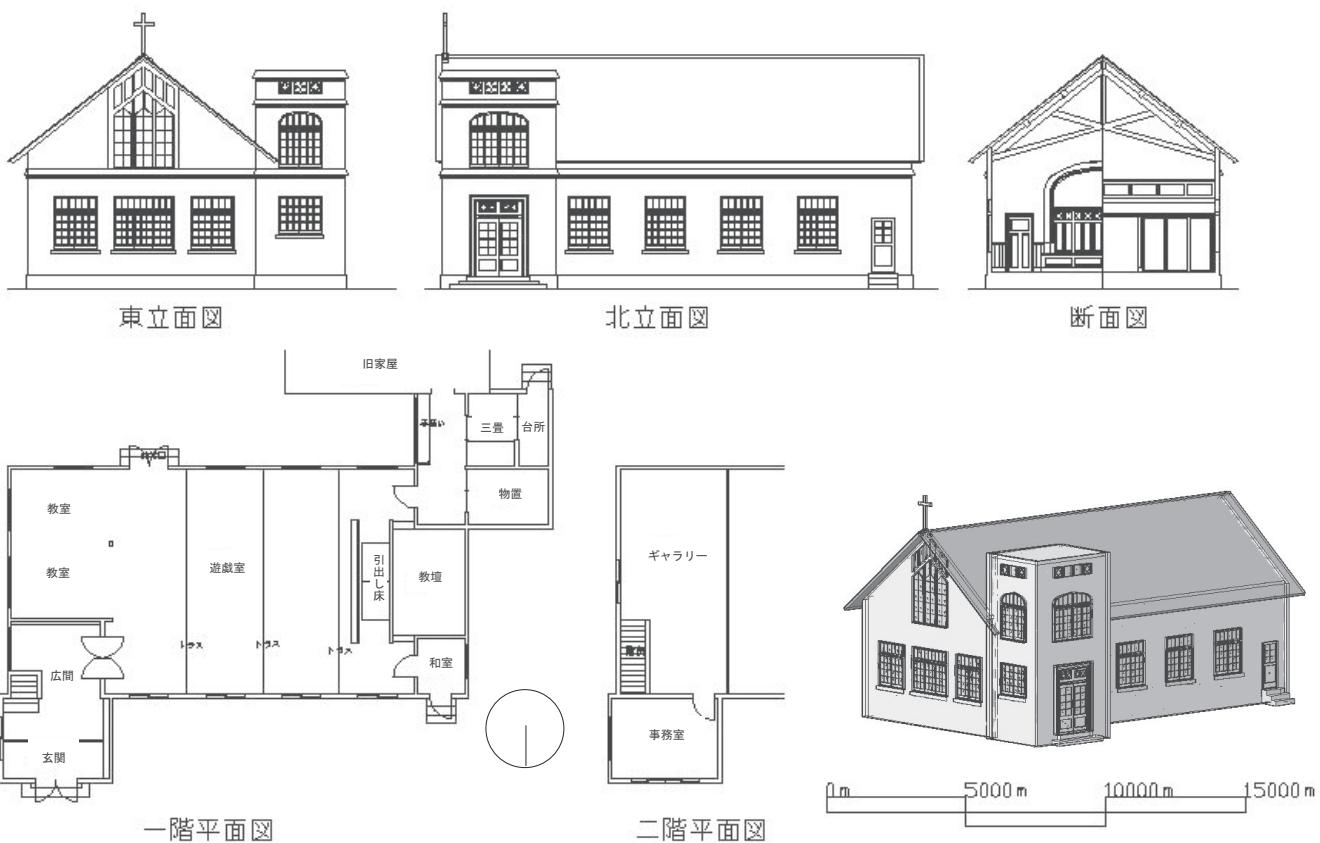
図3 第二期教会堂時代 平面図・立面図・断面図・3D モデリング

ソヂスト八代聖愛幼稚園新築設計図」と様々である。図面には平面図、立面図、断面図、立面詳細図、腰羽目板の現寸図等が含まれる。寸法単位は尺である。柱は4寸角である。室名表記は第一期同様、園舎としての使用が重視され「遊戯室」、「教壇」、「教室」と記されている。図3はこの図面をCADで作図し直し、さらに3D化したものである。

これら資料とヒアリングから建築概要を以下のようにまとめることができる。立地は初代教会堂と同じ位置で、南側の「旧家屋」に隣接している。つまり「旧家屋」は焼失を免れたことが分かる。木造二階建て、小屋組は木造トラスのサイソート小屋組(図3 断面図)、外壁は塗装仕上げ、屋根は8寸勾配でスレート葺き等の平滑な仕上げである。

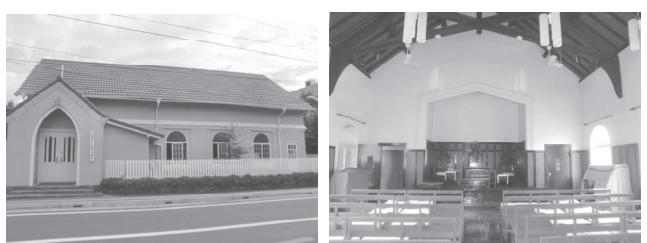
写真6 現状 (2009撮影) 左: 外観、右: 内観

この改修による大きな変更点は門の撤去、塔の減築、塔のあった位置に切妻の付属屋を接続し、平面の約半分ずつを玄関とポーチに充てたことである。アプローチ空間はなくなり道路から直接ポーチへ連結された。現在の教会堂(写真6)の形状は、これによりほぼ完成されたと言える。

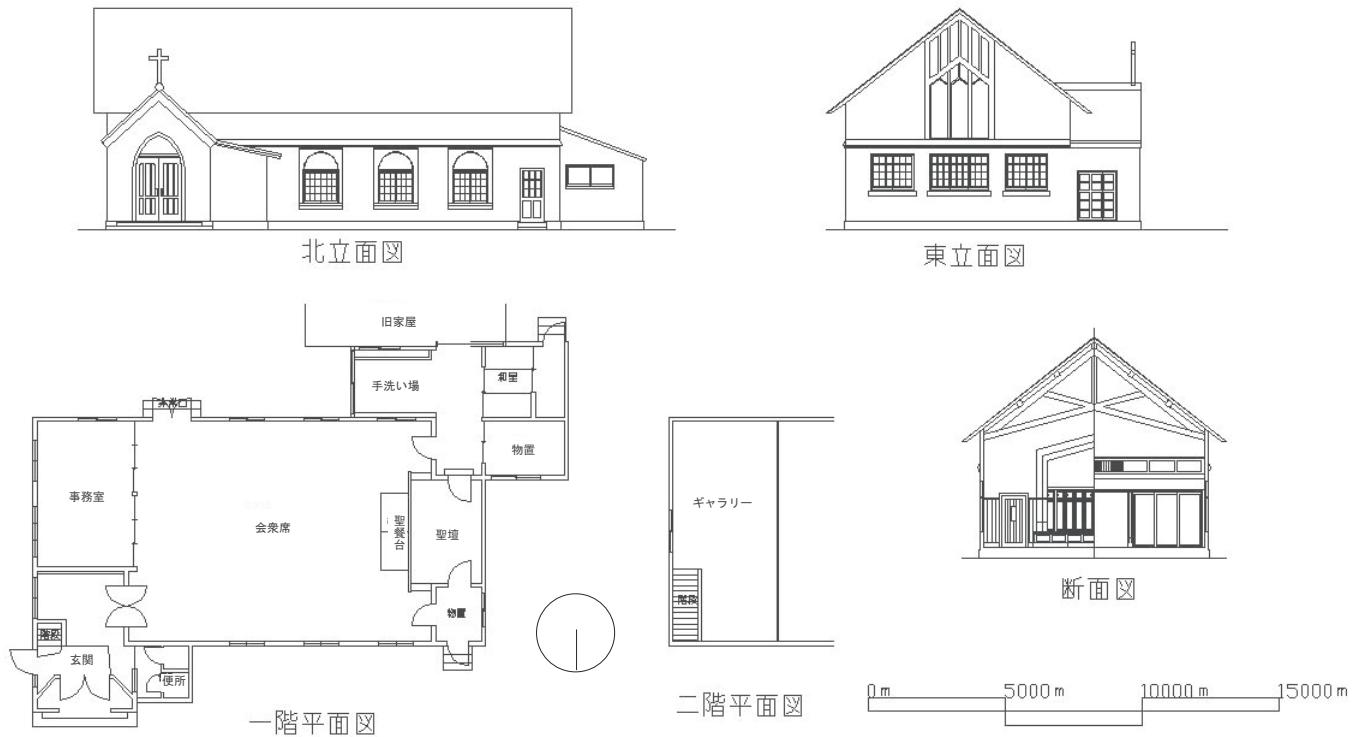
図4 第三期教会堂時代

図4は第二期教会堂時代の図面をもとに、実測調査した(2009.12.17)結果を反映して描いた現状図面である。実測対象は、改修された玄関部分、「旧家屋」接続部分、開口部、増築された便所、図面と現状が異なる聖壇部分である。

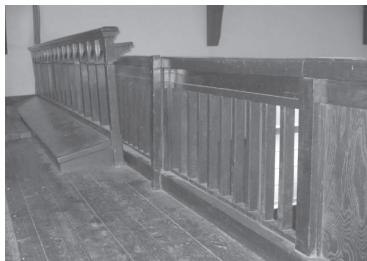
写真8 聖餐台（2009撮影）と「恵の座」（2006撮影）
左：スライド式聖餐台 右：ギャラリーにある「恵の座」

内部空間に関しては初代教会堂と同様、図面の室名表記から、園舎としての活用を重視していることが推測される。これをより表しているのは、聖壇(教壇)の立ち上がり前面から引き出されるスライド式聖餐台である。聖壇が二段で構成され上段に説教卓、下段に聖餐テーブルを置く事例があるようだが²⁸、この場合、下段が収納できる点が特徴である。これは礼拝室を遊戯室として使用する場合に収納して使うためであり²⁹、園舎としての活用を重視していることが伺える。これは聖餐式を説教ほどに重視しないプロテスタントだからこそ可能だったとも言えよう。

さらに「恵の座」が「邪魔だったので」⁴⁴撤去され二階ギャラリーに収納された（写真8）。これにより内・外陣の境界がなくなり、プロテスタント教会の掲げる堂内の一体感をより実現したと言える。「恵の座」が置かれた二階ギャラリーは現在物置になっている。これは礼拝参加者の減少に関係している。かつては100名以上の参加がありギャラリーも使用していた⁴⁵が、「日本基督教団」に提出した「2007年度報告書」⁴⁶によると2007年度の八代教会の日曜朝拝者数は26人となっている。プロテスタント教会の特徴であるギャラリーが礼拝参加者の減少により無用化する同様の傾向は、現在のヨーロッパでも見られるとの報告もある⁴⁷。

しかし前述のスライド式聖餐台の前に「恵の座」が設けられ、この点では堂内を内・外陣に分離し一体感を損なつてゐる。「恵の座」は柵であると同時に内陣の前にひざまずいて祈るための場、配餐を受ける場であるが、他のプロテスタント教派には見られないメソジスト系の伝統的特徴であり、カトリック教会堂の内陣を仕切る柵に由来する³⁴。ただし八代教会では聖餐台自体が可動式なので、「恵の座」もその都度、舗設したと考えられる。
