八代市の近世浄土宗寺院・荘厳寺の建築的特徴

Architectural Characteristics of Syogon-ji in Yatsushiro-shi

A purpose of this paper is to clarify the architectural characteristics of Syogon-ji temple in Yatsushiro-shi. It is a Jyodo sect temple of the Edo era.

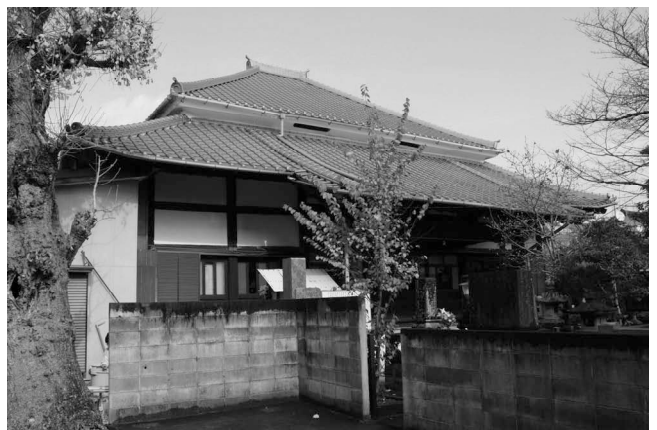
写真1 南西からの外観(平成25年12月11日撮影)

本堂は南向き、桁行5間梁間6間で、絵図と向き、規模が同じである。屋根は寄棟造しこゝろ屋根で、平入向拝付きである。
