神仏習合を残す奈良木神社の建築的特徴と 八代の神仏分離に関する考察

早野 彰人* 森山 学**

On the architectural character of Naragi shrine that keep syncretism of Shinto and Buddhism and the consideration about the separation of Shinto and Buddhism in Yatsushiro

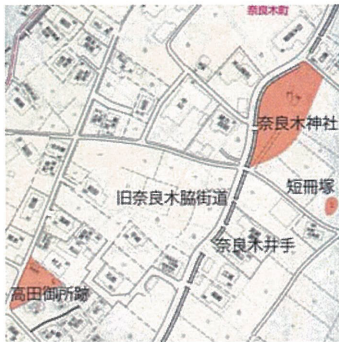
図1 周辺環境

奈良木神社は熊本県八代市奈良木町688にある。境内地の西側に敷地に沿って奈良木井手が流れており、またそれに沿って旧奈良木脇街道が通っている。境内の南東50mには短冊塚がある。

この奈良木井手は現在の遥拝堰の地に南北朝時代に作られた杭瀬から、球磨川以南の農地に水を引くために作られた^{(4),(6),(7),(18)}。旧奈良木脇街道は本来薩摩街道であったが八代松江築城（1622（元和8））ならびに江戸末の地先干拓により、本街道のルートから外れ、脇街道として編入された⁽⁸⁾。

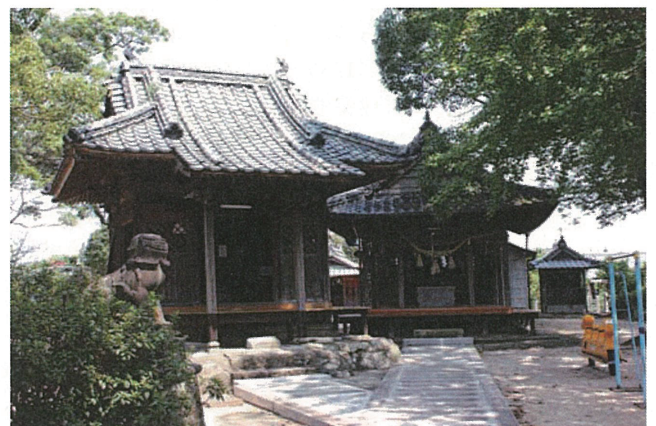
図4 参道通景(平成23年9月8日撮影)

奈良木神社の配置の特徴はこのように①觀音堂が高田御所の鬼門にある、②神社が觀音堂の鬼門にある、③このことから、神社参道の通景に觀音堂が33°の向きで食い込んでいる点にあるといえる(図4)。

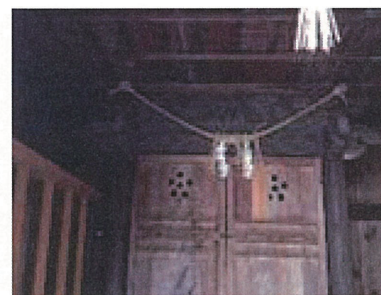
図15 天神社内陣

内陣の前柱間は、身舎の梁間寸法と同じだが、内陣奥行は芯々773.5mm (2.55 尺)、内法 642mm (2.12 尺) と若干広い。内陣の前柱は直径 143mm の丸柱であった。前柱には木鼻、平三斗があり、正面琵琶板に梅鉢紋(図 15)がある。
