新牟田加藤神社・島阿弥陀堂・島観音堂の建築的特徴に関する考察

On the architectural characteristics of Shinmuta-Kato-jinja shrine, Shima Amida-do and Shima Kannon-do
Akito Hayano*, Manabu Moriyama**

A purpose of this paper is to clarify the architectural characteristics of Shinmuta Kato-jinja Shrine, Shima Amida-do and Shima Kannon-do in Yatsushiro-shi.

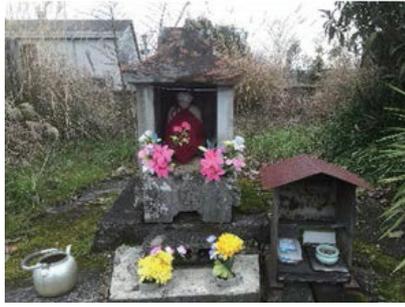
また引用文内の花立て地藏は当社寺より東方向にある。花立て地藏は、昭和 43（1910）年以前の写真と現状を比べてみると台座が埋め立てられているのがわかる（図 1，2）。

図1 花立て地蔵 図2 花立て地蔵
(出典：萩本敬三：千丁村史)(平成28年1月26日撮影)

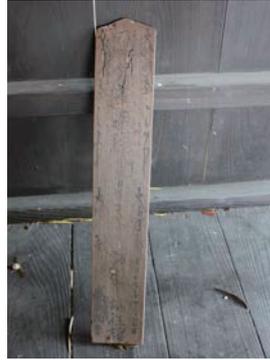
図7 棟札 図8 奉納写真の部分
(平成28年5月13日撮影) (平成27年12月27日撮影)

平成28年熊本地震後、拝殿に置かれた棟札(図7)に、

大持国奉 (不動明王) 大廣目奉 明治十九年四月吉日
南無多宝如来
南無妙法蓮華経 南無日蓮大菩薩 諸国霊場往詣
南無釈迦如来 新牟田村
大多聞奉 (愛染明王) 大増長奉 柴田政吉

とあり、行間余白には判読が難しい「菩薩」等の多数の文字も認められ、法華曼荼羅によるものである。日蓮宗であ

ることから、阿弥陀堂・観音堂ではなく加藤神社のものであり、かつ本尊相当の棟札であることから本殿に関するものと考えられる。このことから、現在の本殿は、創建から間もないものの、明治 19（1886）年の改築と推定する。

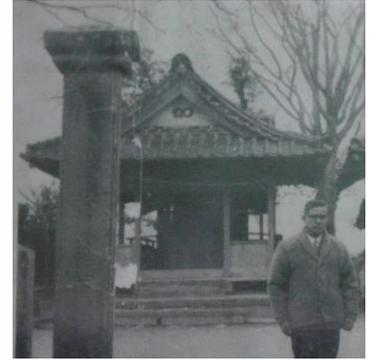
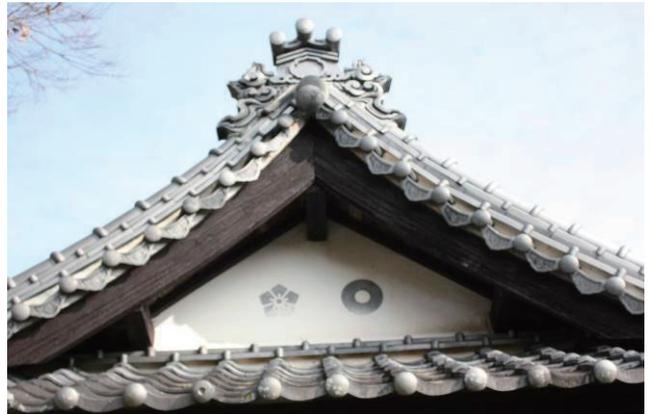
図9 現状の拝殿の妻部分 (平成27年12月27日撮影)

また拝殿内の昭和 47（1972）年奉納の写真（図 8）と現状（図 9）を比較すると、当時から以下の点が改修されていることがわかる。①基壇正面にコンクリート製の石段が設置された。②鬼瓦が昭和 47（1972）年以前と異なっていることから、屋根を葺き替えた。③妻飾りの 2 つの家紋の間隔が昭和 47（1972）年以前より離れていることから妻の壁面が補修された。これら補修は、拝殿内の奉名札の記載から昭和 57（1982）年と推定する。

妻飾りは白壁に黒で左に桔梗紋、右に蛇の目紋が描かれている。鬼瓦は前述のとおり、昭和 47 年当時とは異なる。

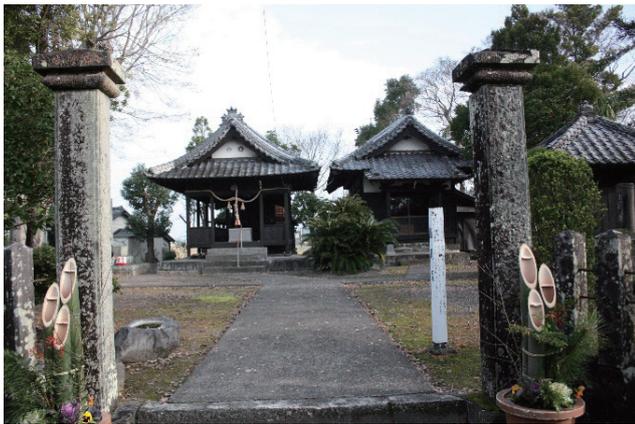
図4 境内全景 (平成27年12月27日撮影)

境内地は周囲より高くなっている。建物の後ろには用水路が流れ、南東隣には墓地がある。周囲を覆う玉垣は正面

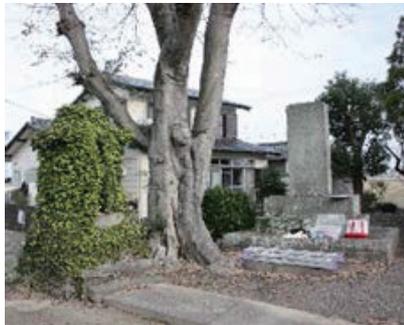
図6 「万願さん」と日露戦争記念碑
(以上、平成27年12月27日撮影)

正面から右側に観音堂があり、北西を向く。向き合うように左側に「東万願」の札が安置されている砂岩製の祠がある(図6)。これは新牟田新地干拓の際、加藤氏に従ってきた東万願之助の廟⁽¹¹⁾で「万願さん」と通称されている。

その他観音堂横に御大典碑があるが、内容が記されていたであろう箇所が損失していた。神社と「万願さん」の間には日露戦争の記念碑(明治39(1906)年)が建つ。

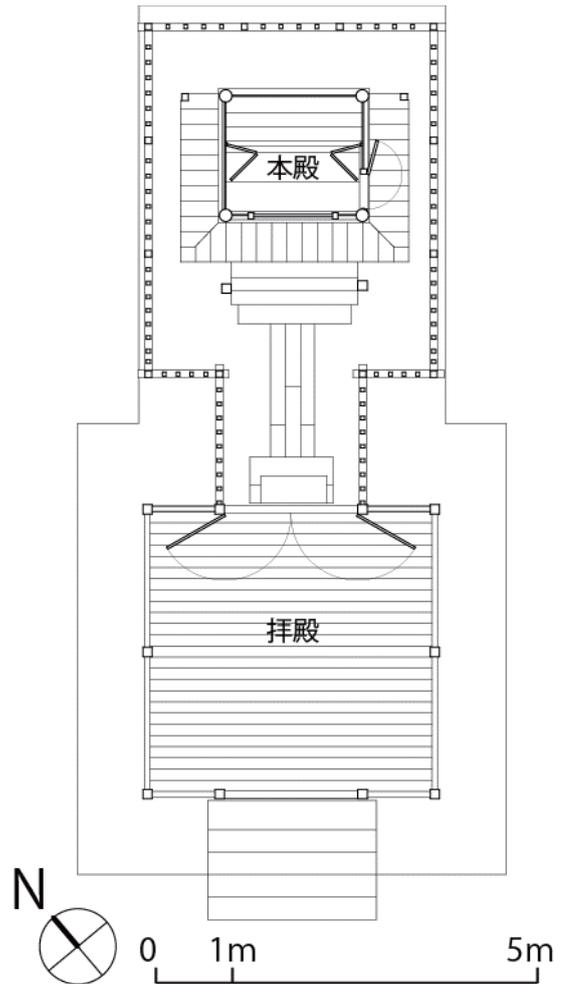
図 10 新牟田加藤神社実測平面図

新牟田加藤神社は南西 40° の向きに建ち、本殿、拝殿より構成される。以下に実測図面を示す（図 10）。

桁行の柱間寸法は芯々約 1886mm（6.23 尺）、内法約 1761mm（5.81 尺）である。梁間の柱間寸法は中央が芯々 1876mm（6.19 尺）、内法 1751mm（5.78 尺）、両側が芯々約 947mm（3.13 尺）、内法 825mm（2.72 尺）である。柱寸法は約 125mm（4.12 寸）であった。このことから 6.2 尺を基準とする六二間の柱割りであることが分かる。

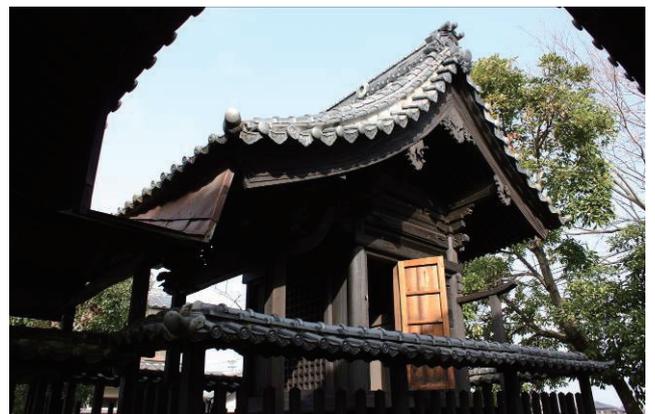
図 11 新牟田加藤神社本殿（平成 27 年 12 月 27 日撮影）

本殿は桁行一間、梁間一間の一間社流造、棧瓦葺きである。屋根に置き千木、鯉木はなく、棟瓦正面に銅製の桔梗紋と蛇の目紋を取り付ける。いずれも加藤家紋である。

基壇は拝殿、本殿一体の天端をモルタルで固めた布積の石積み基壇である。幣殿はなくモルタル土間に両殿をつなぐ敷石が置かれ、切妻屋根がかかっている。基壇上の周囲に木製玉垣が巡る。建物は内部を埋め戻した巻天端の布石の上に建つ。本殿背面を除いては大床が回る。向拝柱を除き径 165mm（5.5 寸）の丸柱である。地長押、切目長押、内法長押、内法貫、頭貫によって固められている。正面扉は部戸であったが枠部材の変形によって緊結されてしまい開けることはできなかった。

桁行の柱間寸法は芯々で 1793mm（5.92 尺）、内法で 1628mm（5.37 尺）である。梁間の柱間寸法は芯々で 1582mm（5.22 尺）、内法で 1417mm（4.68 尺）であった。向拝柱は 125mm（4.12 寸）であった。

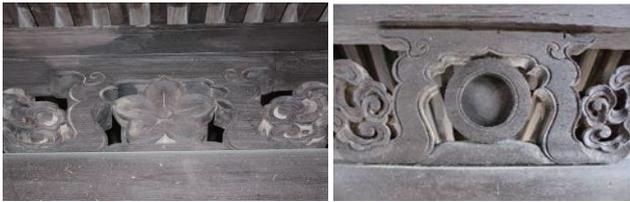
図 12 本殿向栞虹梁の墓股（左：正面、右：背面）
（以上、平成 27 年 12 月 27 日撮影）

向拝柱の組物は出三斗で、手挟は雲形である。つなぎ虹梁は海老虹梁で、木鼻は獅子鼻である。向拝虹梁の木鼻は象鼻である。中備の墓股は加藤家紋の桔梗紋が正面、同じく蛇の目紋が背面に彫られている（図 12）。妻飾りは大瓶束笈形である。本殿内保管の以前の懸魚には墨書がある。

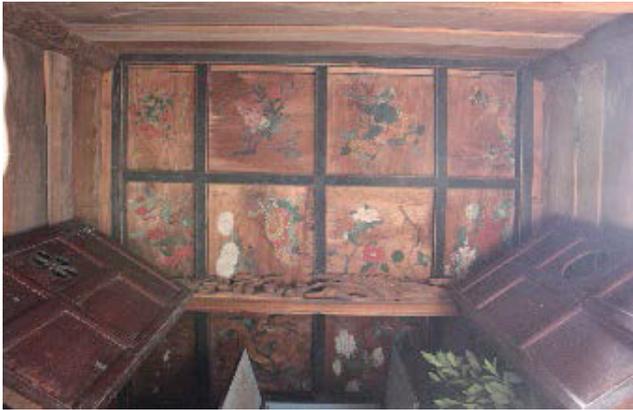
図 13 本殿の格天井（平成 27 年 12 月 27 日撮影）

本殿内の天井は内外陣にわたり一間一花の格天井が連続する（図 13）。内陣境の欄間に鶴が彫られている（図 14）。また、側面の頭貫下の壁板に「へ桁下之板」という墨書がみられた。観音扉には左に桔梗紋があり（図 15）、右に破損しているがおそらく蛇の目紋の透かしがある。内部には加藤清正の神像が安置されている（図 16）。

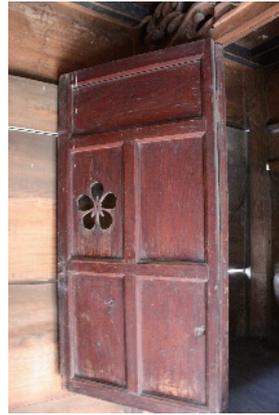
図 15 左観音扉の桔梗

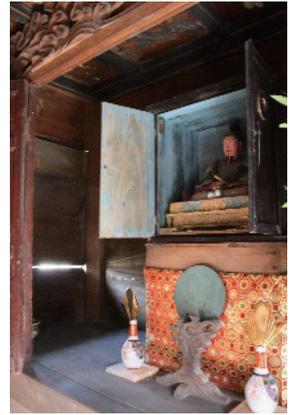
図 16 加藤清正像

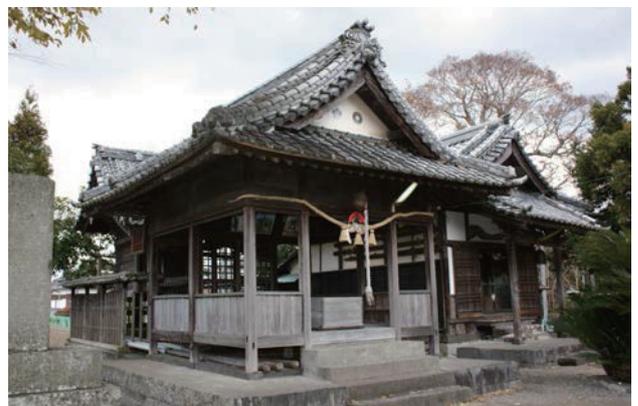
図 17 新牟田加藤神社拝殿（平成 24 年 1 月 4 日撮影）

拝殿は入母屋造妻入、棧瓦葺きで梁間 3 間、桁行 2 間である。建物は本殿と同じモルタルで固めた基壇の上に建ち、

柱は布石の上に建つ。

天井は格天井で材が真新しく、近年のものと思われる。周囲は吹き放しで腰壁が巡る。

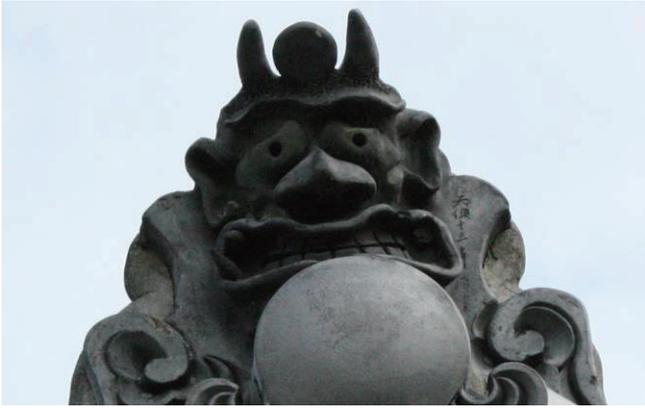
図 18 島阿弥陀堂正面の鬼瓦（平成 27 年 12 月 27 日撮影）

さらに正面の素朴な表情をした鬼瓦に「天保十三年□□」の刻印があることから（図 18）、現在の建物は天保 13（1842）年の改築または改修と考えられる。

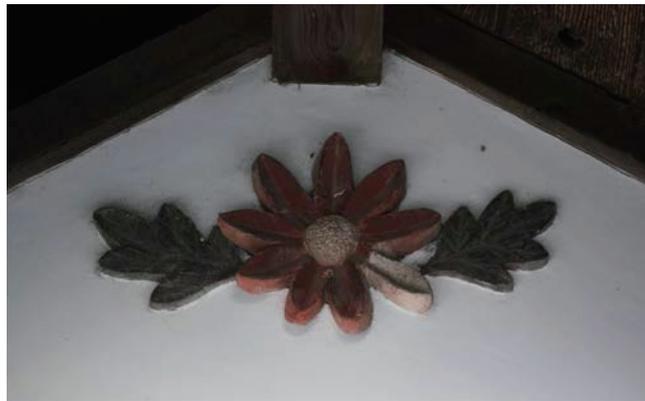
図 19 島阿弥陀堂正面の鍔絵（平成 24 年 1 月 4 日撮影）

正面は入母屋妻入で向栞がつき、背面は切妻造で庇がつく。屋根は棧瓦葺きである。正面妻には 9 弁の菊の饅絵があり、彩色されている（図 19）。菊の弁数としては不自然な 9 は阿弥陀如来の九品に通じると考えられる。屋根軒下に小

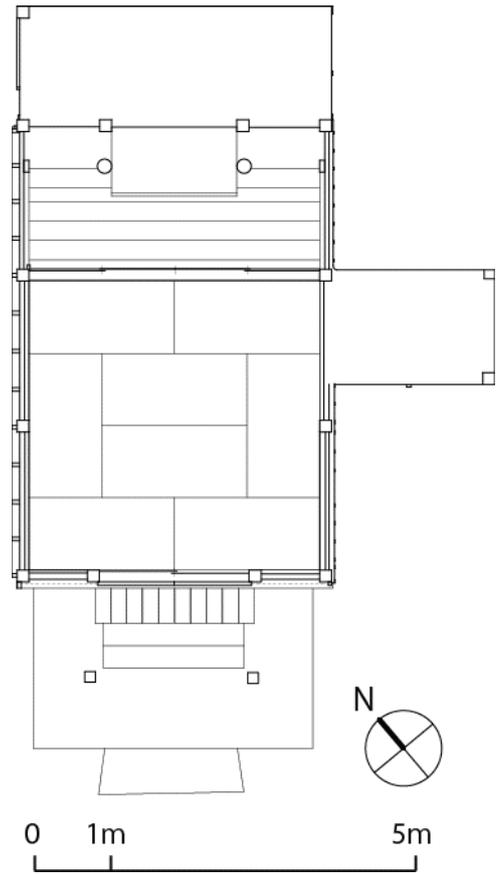
図 20 島阿弥陀堂実測平面図

基壇は、向拝では布積みの石積みで天端をモルタルで固めており神社と同じである。身舎は打込ハギを布積みした石積み基壇の上に布石を敷き、その上に柱を立てている。南西向きで、規模は梁間 3 間、桁行 4 間である（図 20）。桁行背面から一間は片流れ屋根が別にかかり建物外側からのみ入ることができる附属部分でおそらく倉庫として使用されている。桁行の柱間寸法は正面 3 間が芯々で約 1991mm（6.57 尺）、内法で約 1834mm（6.05 尺）、背面 1 間がこれより小さく芯々 1503mm（4.96 尺）、内法 1346mm（4.44 尺）であった。梁間の柱間寸法は両側が芯々 927mm（3.05 尺）、内法 770mm（2.54 尺）であった。中央が芯々 2123mm（7.01 尺）、内法 1966mm（6.49 尺）であった。畳敷きの外陣だけをみると、桁行内法 12.65 尺、梁間内法 12.61 尺で、これを畳数 2 で割ると、各々 6.33 尺、6.31 尺となることから、京間畳割であることがわかる。柱寸法は 150～160mm で 5 寸角である。向拝柱は 138～150mm で身舎より一回り小さい。仏壇前柱の丸柱は直径 186mm、190mm である。

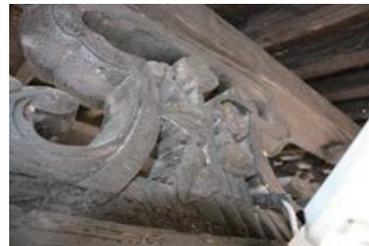
図 21 島阿弥陀堂の向拝の蓑股

向拝柱の組物は出三斗である。つなぎ虹梁は海老虹梁、手挟は波、向拝虹梁の中備は波のひれの内側に花のある蓑股である（図 21）。

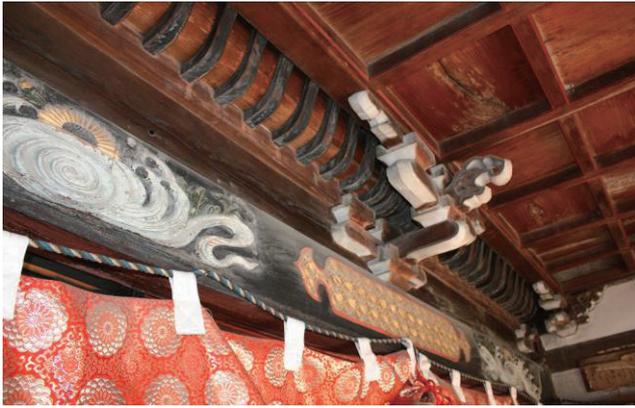
図 23 内陣境 (平成 27 年 12 月 27 日撮影)

釘隠しは菊桜紋である（図 22）。内陣境では組物は出組で拳鼻がつき、蛇腹支輪がつく。虹梁は太い渦巻きに菊が浮かぶ菊水が彫られ、幕末以降の特徴がみてとれる⁽²²⁾。虹梁中央に七宝つなぎの文様の錫杖彫もみられる。内陣境は総じて彩色されている（図 23）。

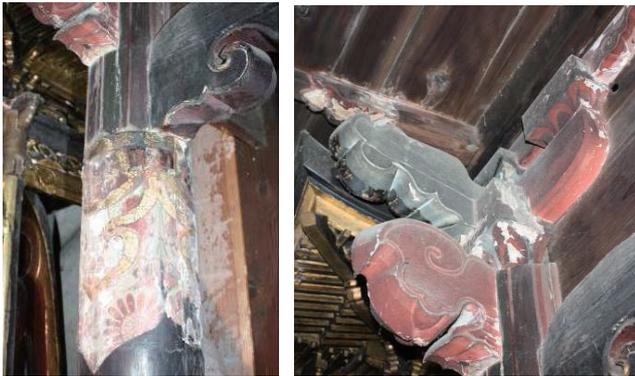
図 24 左: 仏壇前柱, 右: 組物 (平成 27 年 12 月 27 日撮影)

内陣天井は棹縁天井である。仏壇前柱は丸柱で、出三斗の変形の組物は桢肘木で彫刻された棹縁を受けている。柱、組物ともに極彩色で、装飾のテーマに菊を用いている（図 24）。本尊を中央の厨子に配し、花頭曲線の虹梁がある脇仏壇の左に八代神社、右に誕生釈迦仏像を安置する。

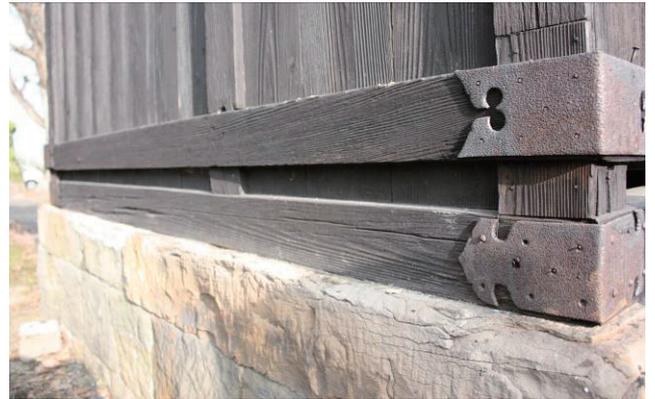
図 27 装飾金物 (平成 27 年 12 月 27 日撮影)

観音堂のみ長押や土台の装飾金物に鉄が使用され (図 27), 洋釘留めであることから, 日本で洋釘に転換した明治 20~30 (1887~97) 年以降に改修されたことが分かる。

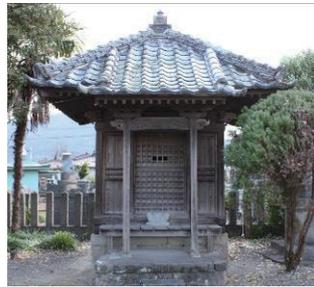
図 26 島観音堂
(平成 24 年 1 月 4 日撮影)

宝形造向拝付き葺き瓦葺きで頂部には二段の露盤上に宝珠がつく。露盤の一段目に卍が彫られている (図 28)。

規模は正面 3 間奥行 2 間だが, 背面は 2 間である。正面 3 間の両側は芯々約 518mm (1.71 尺), 内法約 414mm (1.37 尺), 中央一間は芯々 978mm (3.23 尺), 内法 874mm (2.88 尺) だった。背面は芯々約 1007mm (3.32 尺), 内法約 903mm (2.98 尺) だった。側面外陣は芯々 1368mm (4.51 尺), 内法 1264mm (4.17 尺), 内陣は芯々 641mm (2.12 尺), 内法 537mm (1.77 尺) だった。全体では, 奥行が内法 6.29 尺, 幅が内法 6.3 尺で, 京間量割の建築であると分かる。柱寸法は丸柱 157mm (5.18 寸), 身舎が 104mm (3.43 寸), 向拝柱が 98mm (3.32 寸) だった。

建物は砂岩の石積み基壇の上にあり, 土台の上に柱が立ち, 切目長押, 内法長押, 内法貫, 頭貫で固められている。向拝の基壇は天端をモルタルで固められている。

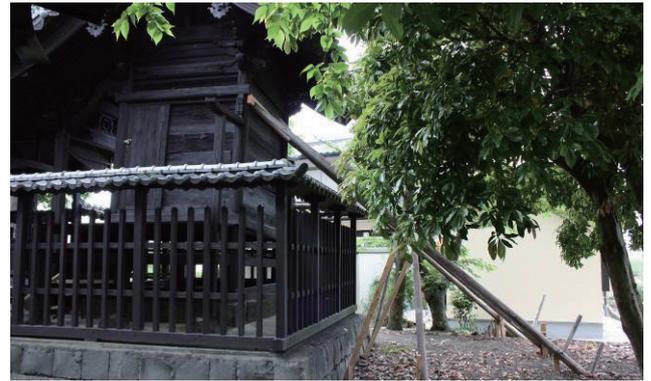
図 30 震災後の本殿の傾斜（平成 28 年 5 月 7 日撮影）

本殿は傾斜を測定できていないが後・左方向に大きく傾斜し（図 30），前面右の向拝柱は完全に礎石から後方へ外れ（図 31），身舎柱も浮き上がり．背面左の柱の個所で地長押・切目長押が外れていた．東も同様に後方へずれていた．

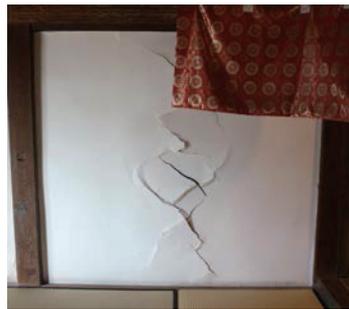
図 33 阿弥陀堂内壁のクラック

島阿弥陀堂は内外壁にクラック，剥落があり（図 33），龕子下見板張りの腰壁内も土壁が落ちていた．腰壁の見切り

材が柱と接する箇所でも割れていた．軒小天井の腕木と桁がずれ，天井板が外れていた．付属屋の屋根土が落ちていた．

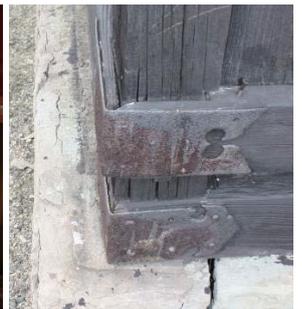
図 34 観音堂の回転

島観音堂は基壇上を建物が反時計回りに回転するかたちでずれていた（図 34）．また左側面の琵琶板が外れていた．

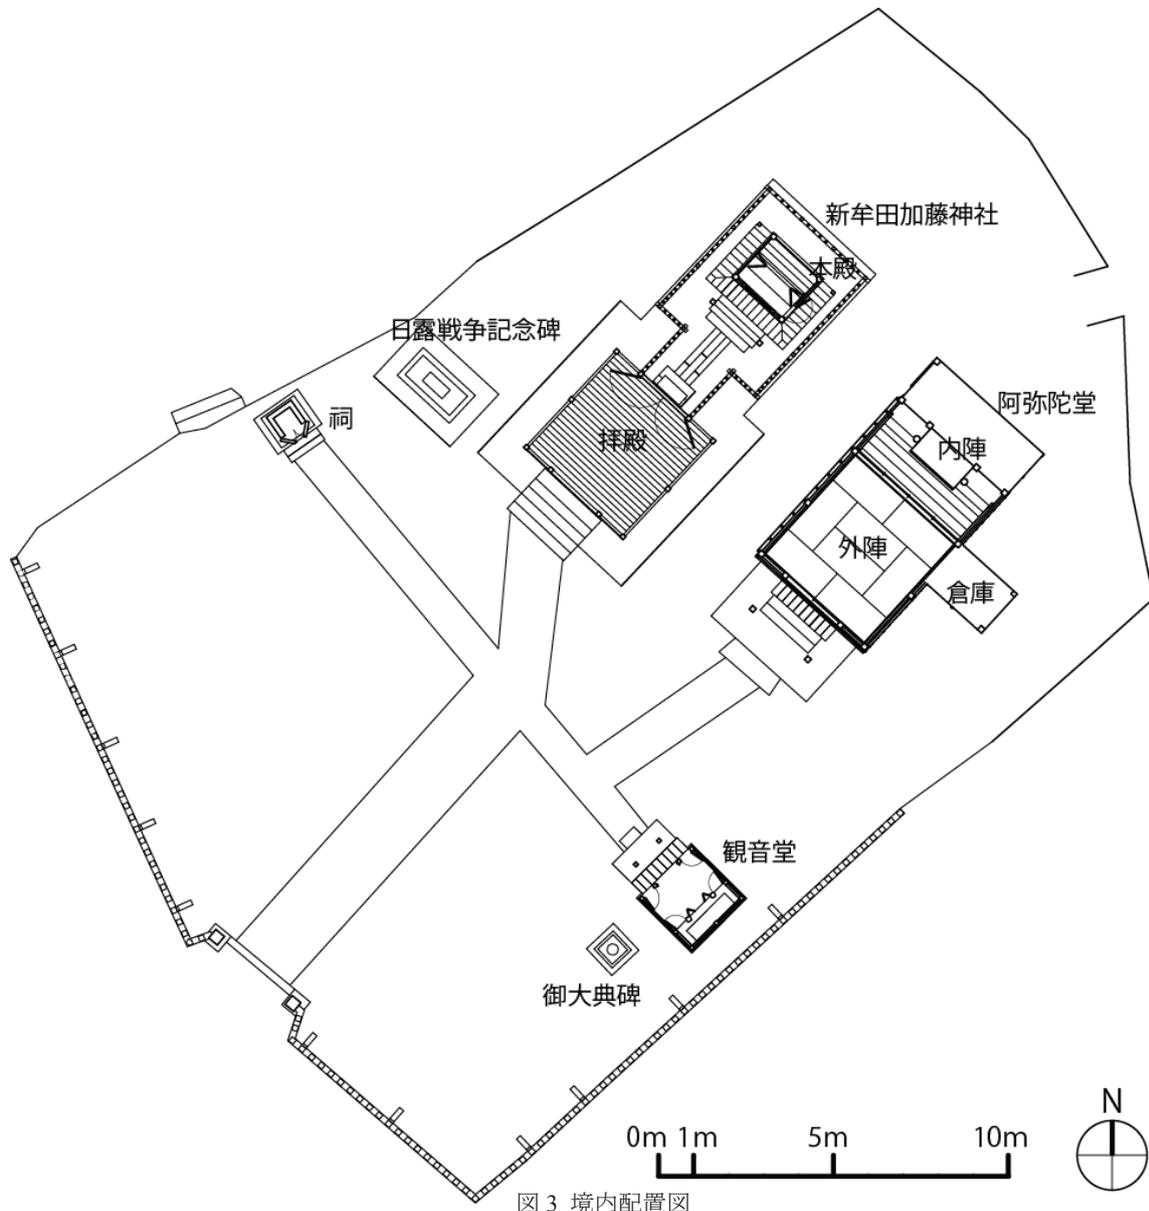
図3 境内配置図

と南東側にのみあり、全周を覆っていない。鳥居はなく、変わりにもみ切仕上げの石造門柱が立っている(図5)。この柱の側面には扉を固定する金具跡と思われる穴があり、本来は扉があったと考えられる。境内に入って左手に石灰岩の手水鉢がある。
