白雲山医王寺（熊本県八代市）の変遷と建築的特徴について

On the transition and architectural characteristics of Io-ji Temple in Yatsushiro City
Seiichiro Takeda*, Manabu Moriyama**

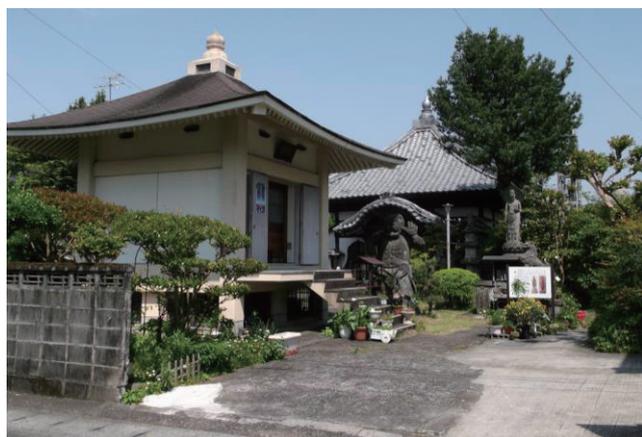
図 1 境内全景（平成 27 年 4 月 27 日撮影）

熊本県八代市袋町 5-34 にある白雲山医王寺（図 1）は、真言宗高野山成福寺末寺である。本尊は木造薬師如来立像（国指定重要文化財）である。この本堂は同境内の浄心石塔、庚申碑、青面金剛堂とともに市指定有形文化財である（昭和 40 年 5 月 18 日指定）。また寺院自体が八代城主・松井家や八代神社と関連する、地域の歴史上、重要な寺院である。しかし、図面がなくこれまで十分な建築的調査がされてこなかった。

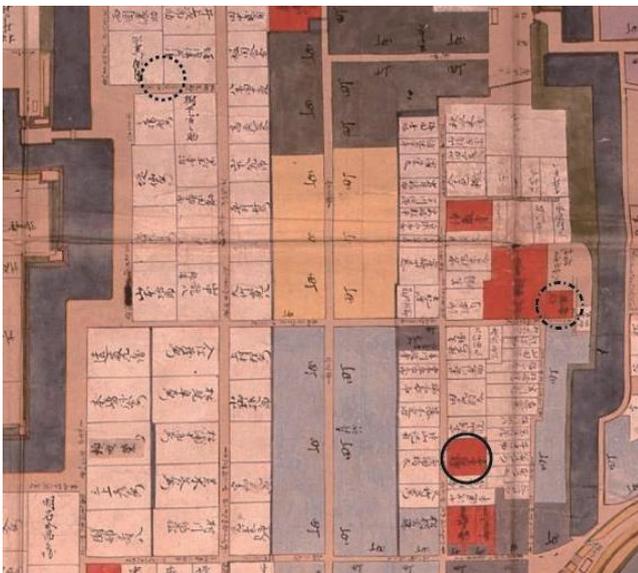
図3 八代城郭全図

(甲斐良郷, 文化8(1811), 財団法人松井文庫所蔵)

文化8(1811)年の八代城郭全図(図3)では、創建の地にすでに記載はなく、石原町には「神明山伏」と記載され、袋小路には「医王寺」の記載がある。

図4はこれらの箇所を現在の地図に記したものである。図2~4の各々、破線が創建の地、一点鎖線が石原町、実線が袋小路を示している。

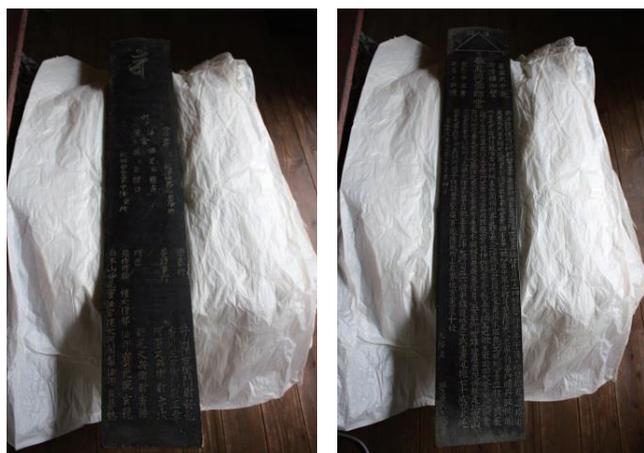
図5 棟札（平成27年9月30日撮影）

由来書によれば、「寛永二年，石原町に堂を移申候同年五月，長岡佐渡直之殿御母儀崇芳院殿依御願，袋町今の寺地建立有之」⁽³⁾とある。一方、「奉再興薬師堂」とある棟札（図5）には寛文5（1665）年と記されていることから、由来書の寛永2年と5年の記述は寛文2年と5年の間違いと考えられる。

後述のように、この際の棟札には「奉再興薬師堂」とあり、いまだ「薬師堂」と称していたことが分かる。由來書によれば、その後、寶光院玄竜が智積院に入り真言僧となったため、真言宗高野山成福寺末寺となった、とあり⁽³⁾、医王寺という古跡の復活として再興したのは、この時とも考えられる。

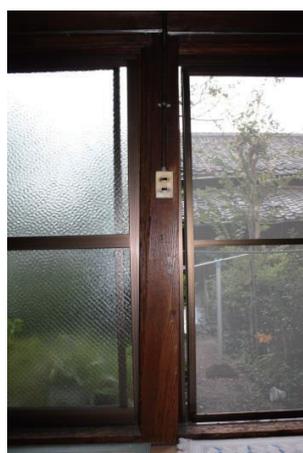
図7 面皮を残す身舎右側柱（平成27年9月30日撮影）

また棟札にある通り、城主自ら祈祷所に取り上げ命じた工事ではあるが、使用している材料は棟札の「木石良工規繩墨立柱」と矛盾し、向拝柱、来迎柱を除く柱の内、5本が面皮を大きく残す柱（図7）となっており、大きな材料を入手できなかった様子が窺える。

- ②由来書の寛永 2, 5 年の記述は寛文 2, 5 年の誤りである。
- ③現在の本堂は、寛文 5 年の建築であることが棟札並びに寛文 8 年令との関連から確認した。
- ④昭和 2 年以降の改修状況を明らかにした。
- ⑤本堂は京間内法制である。
- ⑥城主・松井家の祈禱所であるが、柱 5 本には面皮がつき、十分な大きさの部材を使用していなかった。
- ⑦城主を迎える貴重な遺構・御輿寄せが残る。
- ⑧医王寺は他の城主等の祈禱所と比較すると規模が一番大きく、格式が最も高いものである。
- ⑨大唐破風のある寺院本堂は八代市内では医王寺の他には、松井家菩提所・春光寺のみである。
- ⑩青面金剛堂拝殿に八代神社社紋があることから、神仏分離時の移築、転用の可能性を示した。

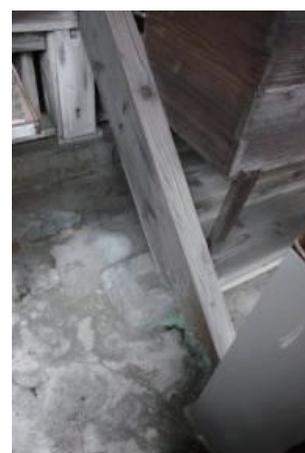
図8 旧縁東石（平成28年1月19日撮影）

(図 8) が残っているのを確認できる。この礎石は、身舎の柱から内法寸法で 570~580mm の位置にある。この礎石を縁束のものと考えれば、以前は向拝内に縁があり、急勾配の階段が縁にとりついていたと考えられる。また向拝の幅は芯々寸法で 2601mm で一間半弱に相当することから、『八代郡誌』の「廊下」は、向拝を呼称したものと考えられる。廊下のみ瓦とする屋根葺き材の違いも、身舎が茅葺であったとして、向拝の唐破風のみには瓦を使用したということも納得できる。

またヒアリングによれば、昭和30（1955）年頃に向拝の階段を緩勾配に改修している。確かに側板下に二つの礎石

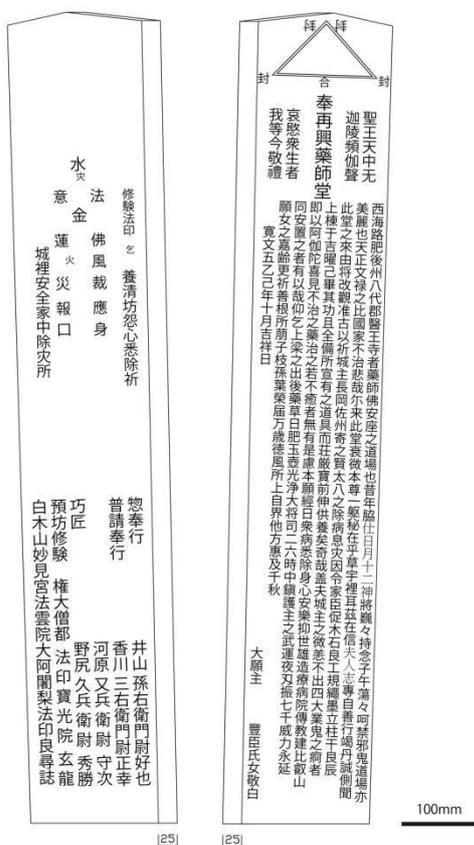
図6 棟札実測図

「薬師堂」と称していたことが分かる。工匠は野尻久兵衛尉秀勝である。棟札の実測図を図6に示す。

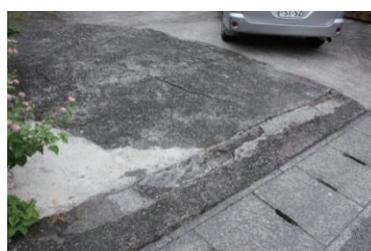
図9 山門跡の旧布石

『八代郡誌』には山門の記載もあり、三尺二間の重門であったと書かれている。残されている門の布石(図 9) の実測結果と比較検討してみるが、ここで書かれている寸法の解釈は難しい。また薬師堂内に保管されているぶどうと三つ笹紋の墓股は、山門の部材だったようだ。

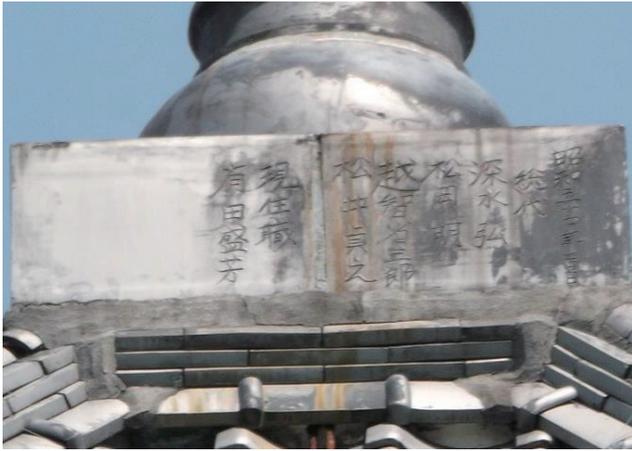
図 11 宝珠の露盤 (平成 27 年 4 月 27 日撮影)

昭和 54 (1979) 年には天井を張り替え、屋根を本瓦葺から棧瓦葺に葺き替えている。以前は丸瓦に細川家の九曜紋や松井家の三つ笹紋があったようである。現在の宝珠もこの時に新しくされたものであり、露盤に昭和 54 年の銘がある(図 11)。以前の瓦のいくつかが本堂裏に保管されている。この同年、鉄筋コンクリート造の薬師堂が建設されている。

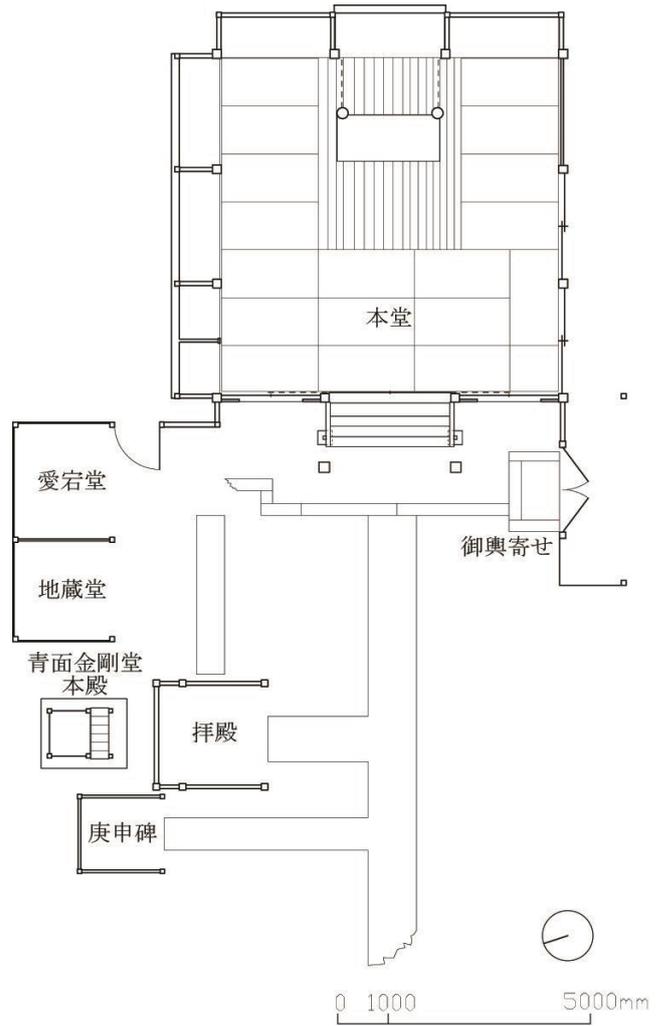
図 12 医王寺の実測平面図

4. 現状と建築的特徴(図 12)

正面の柱間寸法は，左右の脇二間が芯々 2135～2145mm（7.04～7.08 尺），内法 1960～1970mm（6.47～6.5 尺）で，中央一間が芯々 2580mm（8.51 尺），内法 2410mm（7.95 尺）であった。奥行の柱間寸法は，芯々 2280～2300mm（7.52～7.59 尺），内法 2110～2124mm（6.96～7.01 尺）であった。

正面の柱間寸法を合計すると，芯々 6860mm，内法 6680mm となり，奥行の柱間寸法を合計すると，芯々 6861mm，内法 6686mm となる。各々の内法寸法を畳の数 3.5 で割ると，幅が 1908.6mm（6.3 尺），奥行きが 1910.3mm（6.3 尺）となる。このことから，6.3 尺をモジュールとする京間内法制の建築であることが分かる。

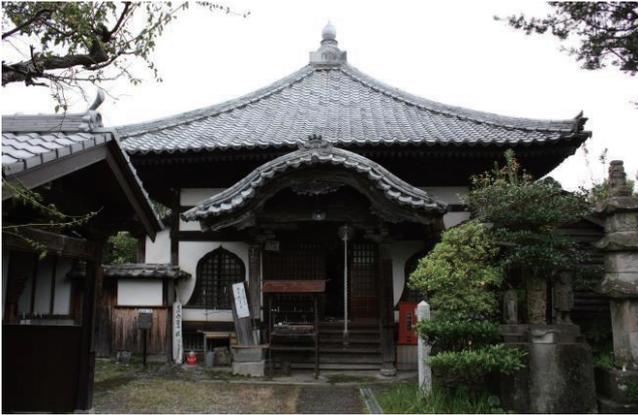
図 13 本堂正面（平成 27 年 9 月 30 日撮影）

本堂は宝形造向拝つきで、柱間で幅三間奥行三間である。向きは前面道路のある西向きである。屋根は棧瓦葺きで頂部に大きな宝珠がのる。

身舎は切目長押、内法長押、内法貫、飛貫、頭貫、台輪で固め、組物は大斗肘木と木鼻、中備を墓股とする。正面の左右脇間に花頭窓がある。

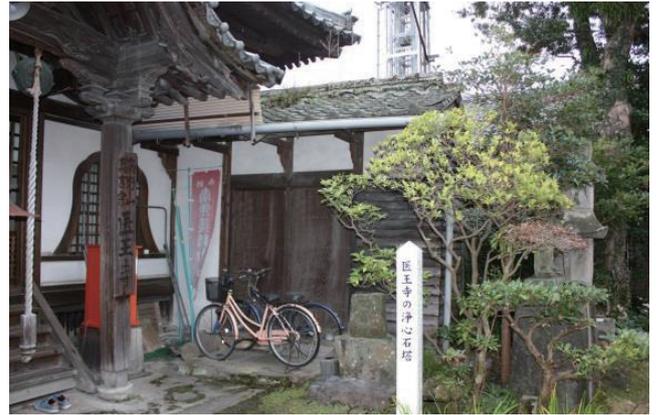
図 16 御輿寄せ（平成 28 年 1 月 19 日撮影）

本堂の正面右側には庫裏との間に観音開きの扉があり，屋根がかかる。屋根は目板瓦である。軒は持送り付きの腕木で支える。

これは八代城主・松井家が参拝するときに使用した御輿寄せで，城主を迎える由緒ある寺院であることを証明する貴重な遺構である。

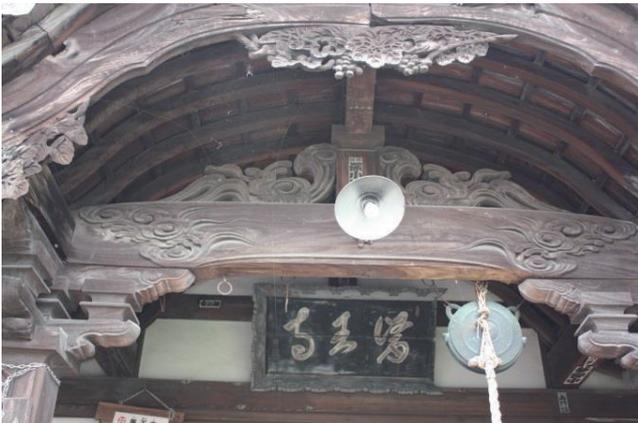
図 14 向拝（平成 27 年 9 月 30 日撮影）

向拝は大唐破風で、屋根は棧瓦葺きで九曜紋の獅子口と軒止め瓦がのる。兎毛通はぶどう、降懸魚はぶどうの葉の彫刻である。向拝柱の組物は絵様肘木と皿斗つきの巻斗で構成される出三斗である。向拝虹梁の中備は大瓶束笈形となり笈形は波頭である。装飾は大きく重厚である。虹梁に鰐口を吊る(図 14)。

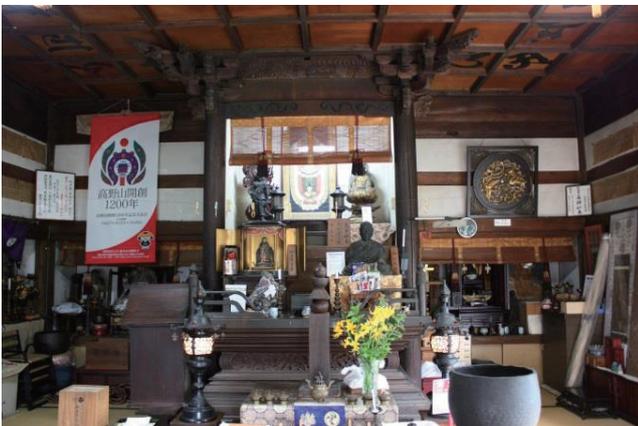
図 15 本堂内部（平成 27 年 9 月 30 日撮影）

室内(図 15)は、本来板敷きだったものが真壁の隙間に

畳寄せを設けて、東側中央に幅 2836mm，奥行 3866mm の内陣の範囲を板間として残し，新たに畳が敷かれている。

天井は格天井である。光明曼荼羅が梵字により墨書きされている。

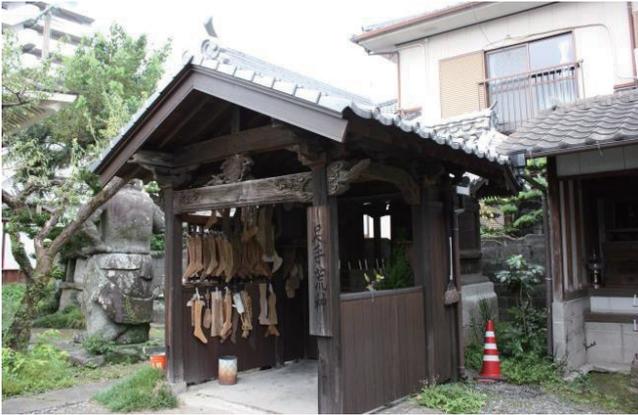
図17 青面金剛堂拝殿（平成27年9月30日撮影）

青面金剛堂は拝殿（図 17）と本殿（図 18）から成る。拝殿は切妻妻入，棧瓦葺きである。組物は出三斗で，正

拝殿の規模は梁間一間桁行二間である．梁間は芯々で2065mm（6.8尺），内法で1935mm（6.4尺），桁行は手前の一間が芯々で1624mm（5.4尺），内法で1494mm（4.9尺），奥の間が芯々で515mm（1.7尺），内法で385mm（1.3尺），全体で芯々2139mm（7.1尺），内法2009mm（6.5尺）である．

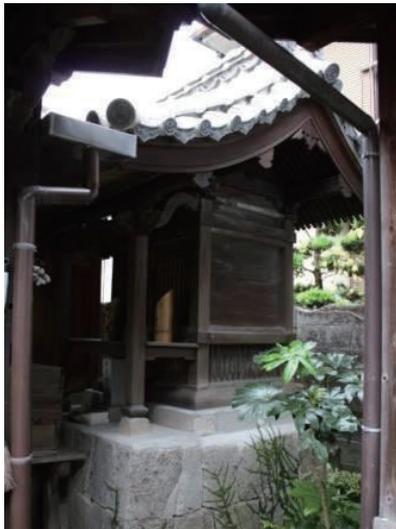
図18 青面金剛堂本殿（平成27年9月30日撮影）

本殿は基壇上に乗る一間社流造の小社である．木製亀腹の上に土台をのせ，その上に角柱がのり一枚板の板壁とする．切目長押，内法長押には鉄製の飾り金物が用いられている．軒止め瓦は三つ笹紋である．

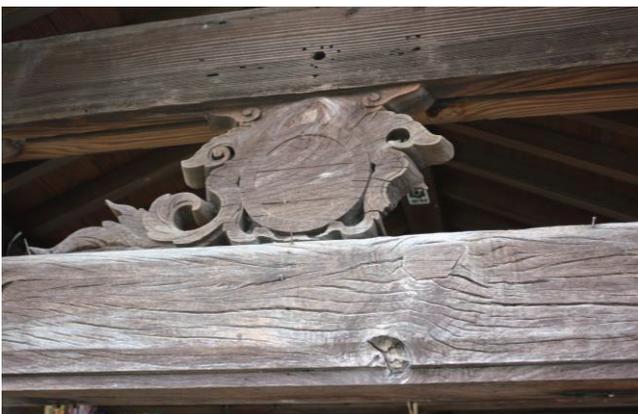
図19 拝殿の臺股（平成27年9月30日撮影）

面虹梁の木鼻は象鼻，中備は八代神社の社紋の丸に二引き両紋の臺股である（図19）．部材の風化は激しいが，特に臺股は規模に対し，大きく印象的である．八代神社の社紋がみられることから，神仏分離時に八代神社の建物を移築した，あるいは部材を転用した可能性が考えられる．

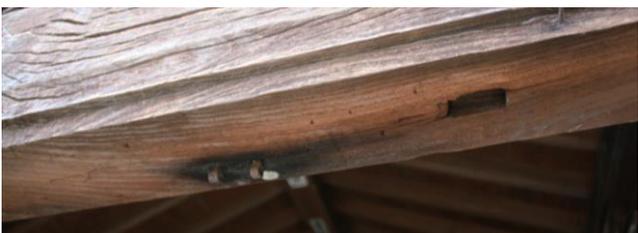
図20 拝殿に残る蒔戸金具（平成28年1月19日撮影）

正面虹梁には蒔戸の金具が残存しており（図20），ヒアリングからかつて蒔戸があったことを確認した．以前はこの蒔戸を閉鎖し，通常の入口を右側面にとっていたようである．現在は両側面に腰壁がつくが，本堂から右側面へ続くモルタル製延段は残されている．

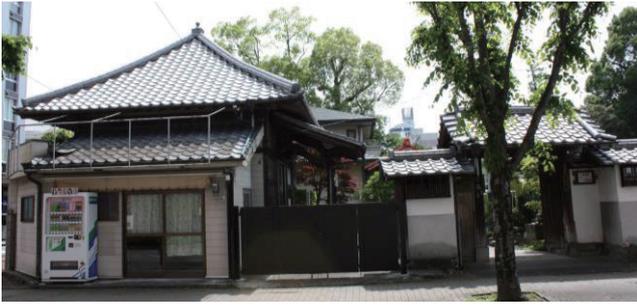
図 22 金立院（平成 28 年 5 月 5 日撮影）

医王寺と同じ三間四方の宝形造で，棧瓦葺きの屋根の頂部に宝珠がのる．向拝は片流れ屋根で棧瓦葺きである．

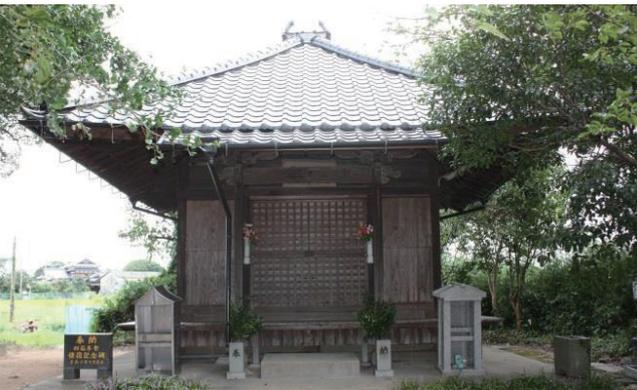
図 24 安楽院（平成 23 年 9 月 21 日撮影）

現在の建物（慶応元（1865）改築）は，三間四方の宝形造，椼瓦葺きである。向拝は片流れ屋根である。

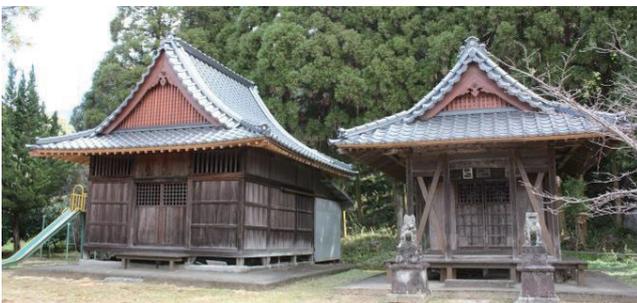
図 25 片野川妙見堂・薬師堂（平成 23 年 12 月 26 日撮影）

片野川妙見堂は本殿と拝殿が一体の小社である。

薬師堂は三間四方の入母屋造妻入で，木鼻や組物は無い。

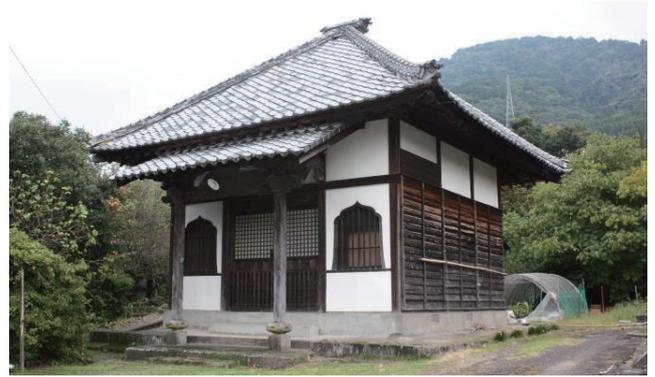
図 26 玉泉寺（平成 23 年 10 月 28 日撮影）

仏殿はその後，天保 5（1834）年に改築されている⁽⁹⁾。三間四方の宝形造，椼瓦葺きで，向拝は片流れ屋根である。

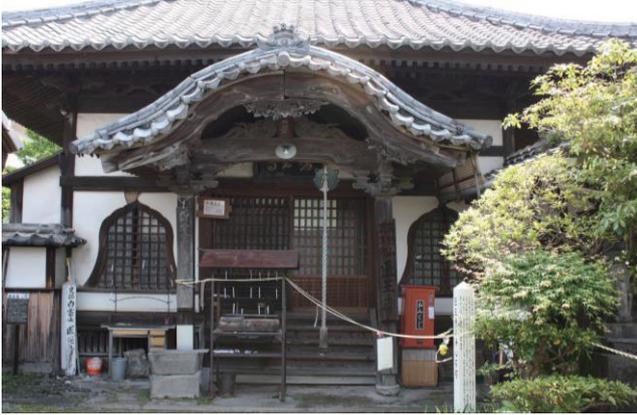
図 27 本堂の傾き (平成 28 年 5 月 5 日撮影)

本堂身舎の正面側柱は左へ 1/24，前へ 1/40，向拝柱も左へ 1/24 傾いていた。建物自体も左に 1cm 程度移動していた。向拝の唐破風の破風板が拝みの個所ですれてはいるが，

これは以前からである。以前からの建物のねじれが大きくなっている(図 27)。身舎脇間の花頭窓周りで漆喰壁に剥落、クラックが見られた(図 28)。

建物の南側の柱が西方（前方）に約 2° 傾き，西側の柱が北側に約 2° 傾いていることから建物全体がねじれていることが分かった。

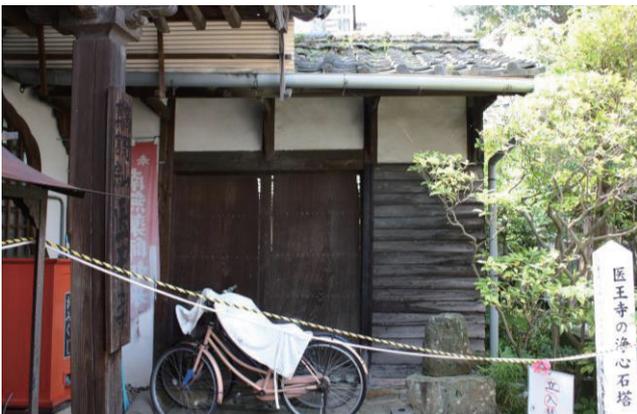
図 29 御輿寄せの傾き (平成 28 年 5 月 5 日撮影)

御輿寄せも西へ傾く(図 29)。漆喰壁にも浮き、クラックがあった。持送りが外れているが、以前からである。

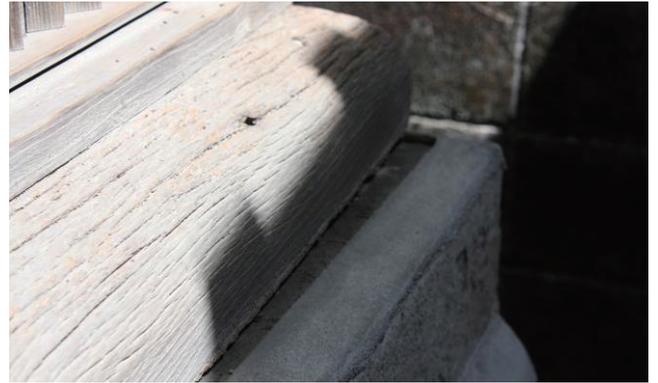
図 30 青面金剛堂本殿の回転 (平成 28 年 5 月 5 日撮影)

青面金剛堂本殿の基壇石垣の後方中央あたりが膨らみ、三つの角でクラックがあった。この基壇上の建物が反時計回り方向に回転してずれていた(図 30)。

本殿背面では、右の柱が割れ、床下格子が外れていた。
