八代市にある北片宮・薬師堂に関する研究

A study on Kitakata-gu shrine and Yakushi-do in Yatsushiro City

A purpose of this paper is to clarify the architectural characteristics of Kitakata-gu shrine and Yakushi-do in Yatsushiro City, Kumamoto.

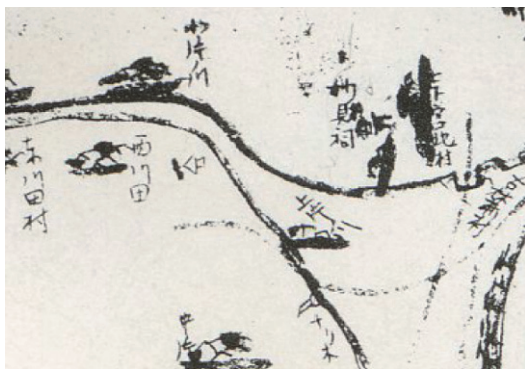
図3 八代郡新地御覽の絵図(文政7年(1824), 個人所蔵)

順地図(図3)には、球磨川から引かれた用水路が妙見宮境内(「妙見祠」と記述)を迂回して山裾に寄り付き北上し、「岡小路村」隣の「岡中村」から平野部へと進路を変更している。その進路変更付近に「新川筋」と記述されている。

図3では、この薩摩街道を「往還筋」と記述し、「岡中村」、「上片ノ川」各々の近くに「九里木」、「十里木」と記述している。また境内のある地域には「北片ノ川」とある。

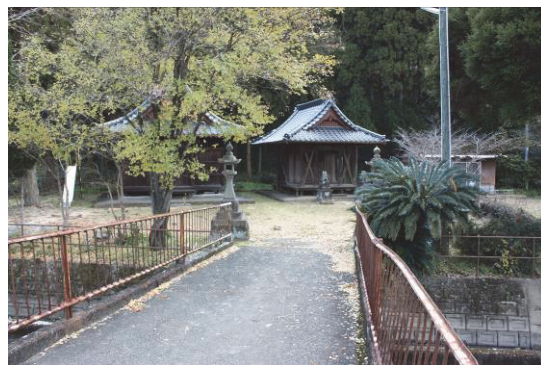
図 7 橋からみた境内 (平成 23 年 12 月 26 日撮影)

その北片宮と薬師堂の間をほぼ向いて、旧薩摩街道から境内へ橋がかかる (図 7)。昭和 37 年 (1962) の用水路の改修以前は石造の眼鏡橋であった。ヒアリングによればその橋は国道 3 号線へつながる小路に対して直線上にあったとされ、また石灯籠の位置は変わっていないことから、現況より西に向いていたと考えられる。

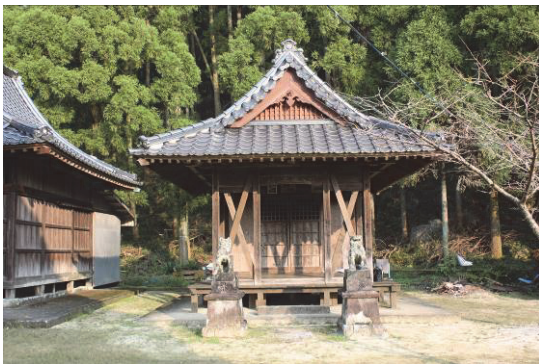
北片宮（図 8、9）は北西 70°の向きに建ち、本殿、拝殿が一体となって構成されている。桁行 3 間、梁間 3 間で、桁行のうち拝殿は 2 間、本殿は 1 間である。

屋根は入母屋造妻入り、棧瓦葺きである。大棟鬼瓦、隅鬼、巴瓦には八代神社（旧妙見宮）の社紋「丸に二引き両紋」がある（図 10）。現在の瓦は、棟札（図 11）より平成 23 年（2011）の葺き替えであるが、それ以前の瓦が床下に保管されていて、そちらにも「丸に二引き両紋」がある。この葺き替えの時、妻飾りが墓股から狐格子に変更されたのが写真から把握できる（図 12）。

梁間の柱間寸法を拝殿正面で見てみると、中央が芯々1394.2mm(4.60尺)、内法1265mm(4.17尺)で、両側が平均して芯々約818.7mm(2.70尺)、内法約689mm(2.27尺)であった。合計の芯々は約10尺となる。

桁行の柱間寸法は、拝殿が平均して芯々約1227mm(4.05尺)、内法約1097mm(3.62尺)であった。本殿が芯々2021.5mm(6.67尺)、内法1890mm(6.24尺)であった。合計の芯々は約15.1尺となる。

このことから芯々制(柱割り制)によって計画されたと推察できる。

また側柱の柱径は最小128mm、最大134mm、内陣丸柱は直径194mmであった。

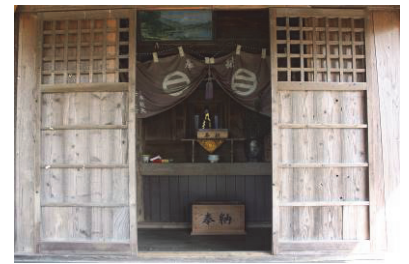
図 13 北片宮の軒天井 図 14 北片宮の本殿拝殿境
（平成 23 年 12 月 26 日撮影） （平成 28 年 9 月 23 日撮影）

拝殿は吹き放しで正面・側面に切目縁が回る。正面中央に若葉の虹梁がかかる。天井は敷目板張り天井である。

本殿拝殿の境の壁と腰付両面格子戸(図14)は痕跡から後補のものであることがわかるが、ヒアリングによれば、昭和3年(1928)の改修とのことである。

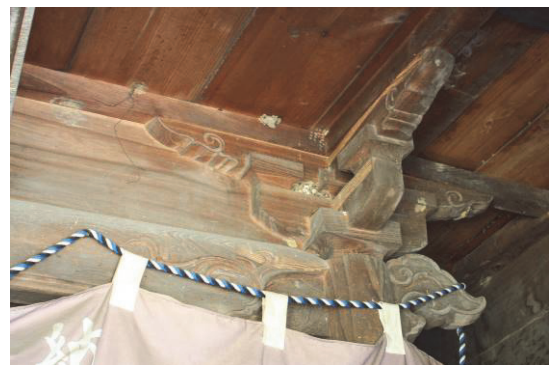
図 15 北片宮内陣の組物周り（平成 28 年 9 月 23 日撮影）

内陣丸柱の組物は出三斗で、虹梁と木鼻は渦文に若葉が一体的につく彫刻である(図15)。彫刻の形式としては18世紀後半に相当する。天井は棹縁天井である。

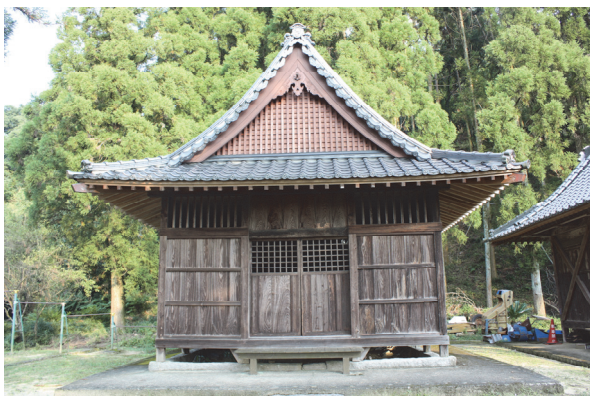
薬師堂(図16、17)は北片宮とほぼ平行に建つ。後方に倉庫が増築されているが、それを除き桁行3間、梁間3間で、桁行のうち外陣は2間、内陣は1間である。

全面が板壁で、切目長押、内法長押がつく。正面中央には腰付両面格子戸が立てられ、上部に唐草の梁がかかる。正面両側の柱間の小壁に豎格子が嵌められている。

内部の床は板敷き、天井は外陣が敷目板張り天井、内陣が竿縁天井である。内部も内法長押が回る。内陣外陣境に 48 mm 角の堅子をアキ 48 mm で並べる小間返し格子を全面

桁行の柱間寸法は、正面側の柱間が芯々 1499 mm（4.95 尺）、内法 1365 mm（4.50 尺）、中央の柱間が芯々 1912 mm（6.31 尺）、内法 1777 mm（5.86 尺）、奥側の柱間（内陣）が芯々 1504 mm（4.96 尺）、内法 1368 mm（4.51 尺）であった。全体では芯々 4915 mm（16.22 尺）であった。

中央の柱間は、梁間と桁行ともに芯々約 6.3 尺、両側の柱間は、梁間と桁行（正面側と奥側）ともに芯々約 5 尺であり、両辺の比例寸法を同じにする正方形平面として、芯々制（柱割り制）によって計画されたと推察できる。

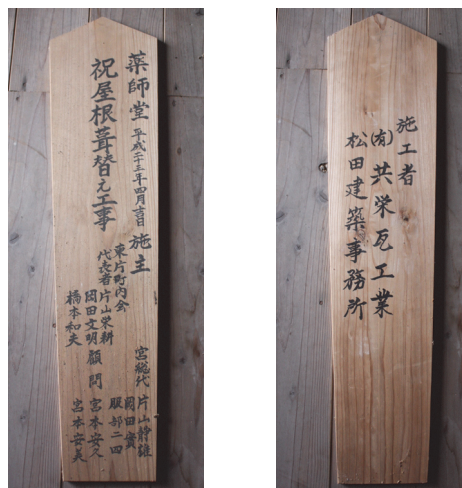
図18 薬師堂棟札(平成23年4月)

屋根は北片宮と同じ形式の入母屋造妻入り、棧瓦葺きである。大棟鬼瓦、隅鬼、巴瓦には卍がある。現在の瓦は、棟札(図18)より平成23年(2011)の葺き替えて、北片宮と同時に行われている。それ以前の瓦がやはり床下に保管されていて、そちらにも卍がある。写真から、妻飾りはこの葺き替え前後で変更なく狐格子である(図12)。

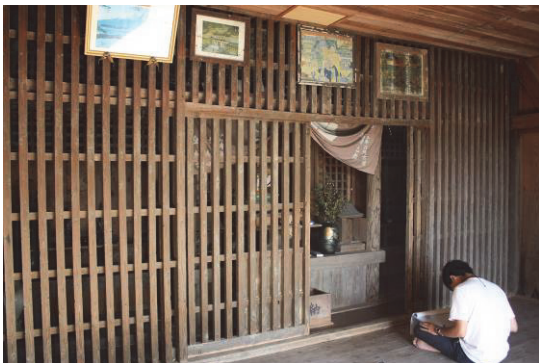
図 20 薬師堂の内陣外陣境（平成 28 年 9 月 23 日撮影）

に立て、中央のみ同じ格子の引分け戸とする（図 20）。

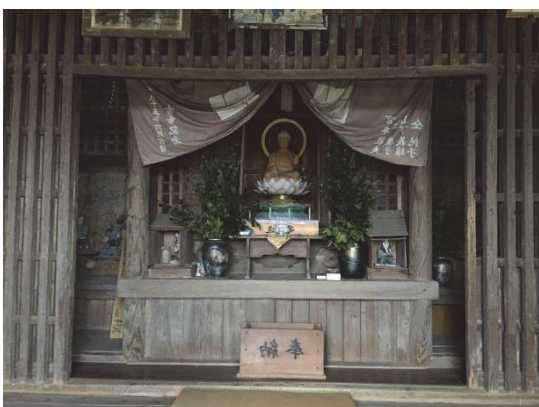
図 21 薬師堂の内陣（平成 29 年 1 月 18 日撮影）

内陣（図 21）の仏壇前柱は粽がつく丸柱で、組物は出三斗である。虹梁、木鼻には雲文彫刻が施されている。これら前柱、組物、虹梁、木鼻は極彩色で装飾されている（図 22、23）。

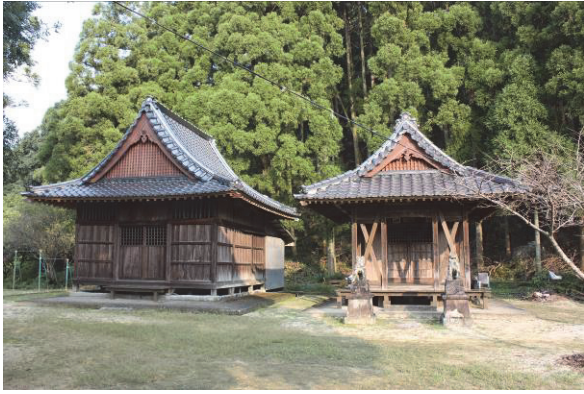
図 25 二棟が並ぶ景観（平成 28 年 9 月 23 日撮影）

- ・北片宮は成願寺（永正 10 年（1513））鎮守の片野川妙見社に由来し、神仏分離時に妙見信仰の要素が分離されている。ただし昭和、平成の屋根葺き替えでは八代神社（旧妙見宮）社紋を用いている。
- ・薬師堂は村人により成願寺を再興した（元禄 7 年（1694））もので、神仏分離時に残存した理由として、小社小堂であり、地域に廃仏毀釈の気運も高まらなかったためと考えられる。
- ・社堂が並び立つ特徴的な景観（図 25）は、水無川と濠に
