# 熊本県八代市の旧薩摩街道沿いに建つ寺院、 清傳寺と西林寺の建築的特徴について

## On the Architectural Characteristics of Seiden-ji Temple and Sairin-ji Temple along the Old Satsuma-kaido in Yatsushiro-City

The purpose of this paper is to clarify the architectural characteristics of Seiden-ji Temple and Sairin-ji Temple along the Old Satsuma-kaido in Yatsushiro-city, Kumamoto prefecture. We carried out a measured survey and a hearing survey for these temples, and made each present drawing.

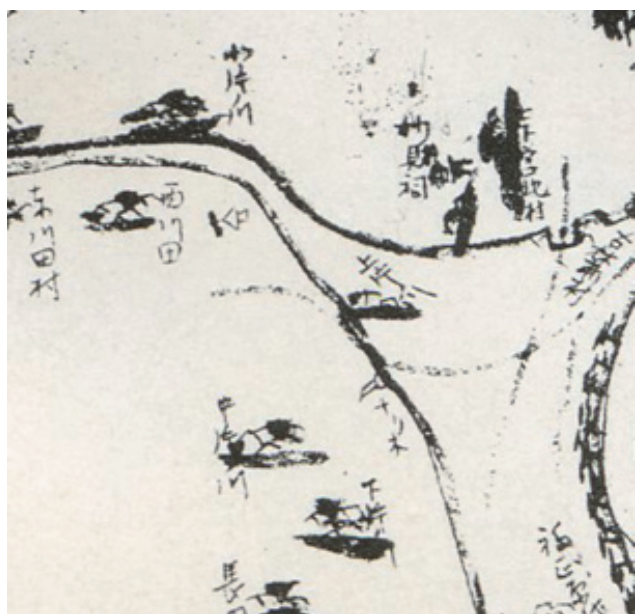
図1 細川斉樹干拓新地見分図（十里木付近）  
（文政7年（1824）、八代市立博物館所蔵）

細川斉樹干拓新地見分図（図1、文政7年（1824））を見ても「岡中村」、「上片ノ川」各々の近くに「九里木」、「十里木」と記述されていることが確認出来る。

十里木跡の交差点から旧薩摩街道を東へ約230m、南側へ斜めに入る道路がある。これは図1でちょうど「上片ノ川」と記述されている集落の位置にあたる。

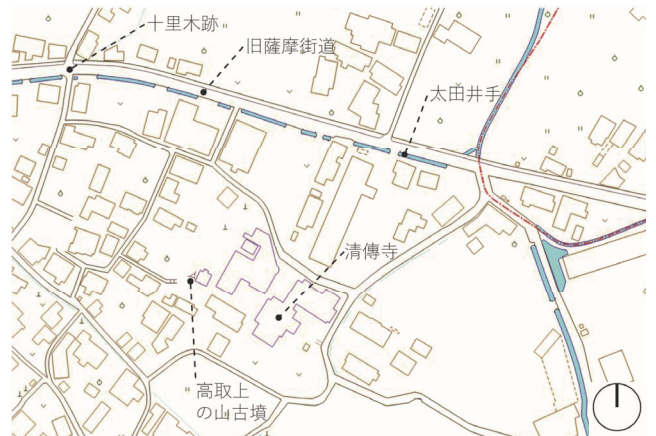
図10 清傳寺の周辺図

ここは太田井手が薩摩街道に交差する位置でもある。交通の要衝と用水路に接する重要な集落であったことが予想される。

境内はこの道路の北西側に位置し、この道路に門を開く。門も本堂も南東向きである。この向きは、本尊である阿弥陀如来の西方浄土にも合致する。

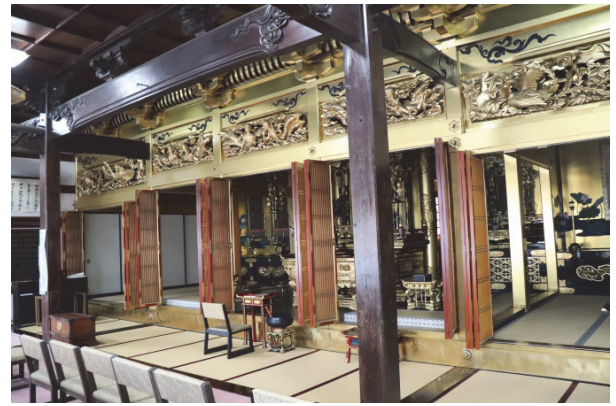
図12 柵内と内陣境（平成30年10月24日撮影）

このうち柵内（図12）は浄土真宗寺院の典型的な間取りを示す。柵内境には中柱を立て無目敷居とし、中央間と脇間の境界にも無目敷居を通す。中柱には結界を受ける受け材が設けられている。

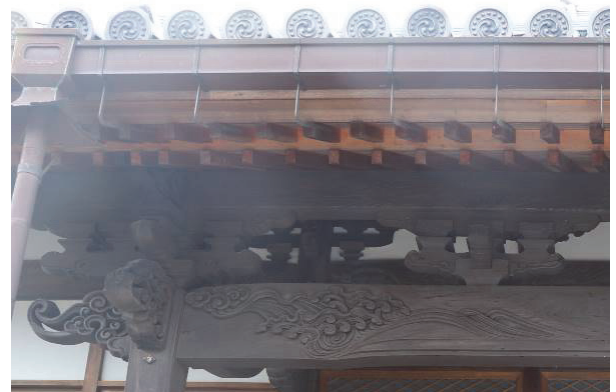
図13 向拝（平成30年12月5日撮影）

向拝（図13）は向拝虹梁の木鼻を雲文の象鼻、つなぎ虹梁の木鼻を拳鼻、組物は連三斗とする。向拝虹梁の中備えは拳鼻付きの平三斗とする。いずれの巻斗も皿斗つきである。手挟みは右に菊花、左に牡丹の彫刻、つなぎ虹梁は海老虹梁とする。

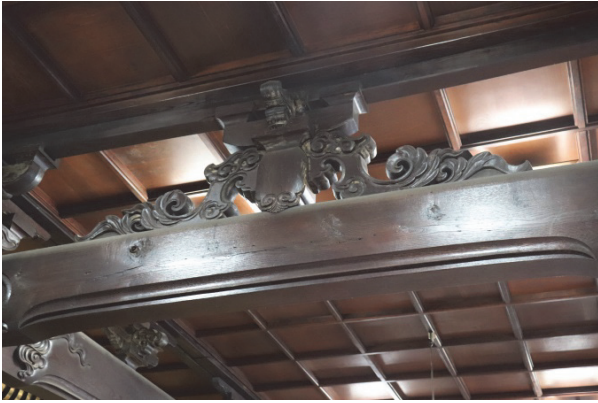
図 15 外陣中央間と脇間の境の大瓶束笏型  
(平成 30 年 10 月 24 日撮影)

柵内境は、中柱の組物に挿肘木、中備えは向拝虹梁と同じである。また外陣中央間と脇間との境の中備えは大きな大瓶束笈形（図15）を採用している。

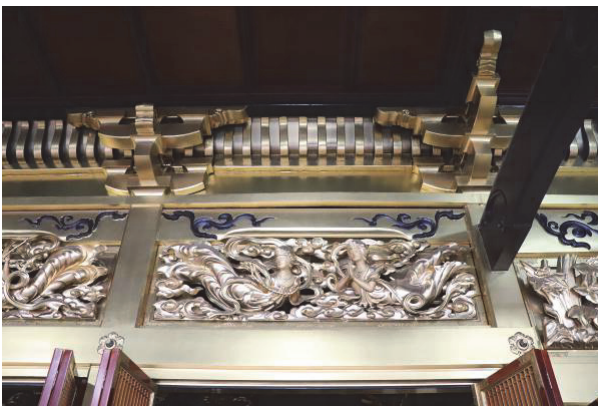
図 16 内陣境 (平成 30 年 10 月 24 日撮影)

内陣境（図16）は、長押の上に昭和63年（1988）改修時に新調した彫刻欄間、虹梁の上に台輪、組物、さらに蛇腹支輪がある。すべて金箔貼りである。側柱と内陣の両端の柱の組物は二手先とし、内陣の中央2本の柱の組物と、余間の中備えは出組とする。

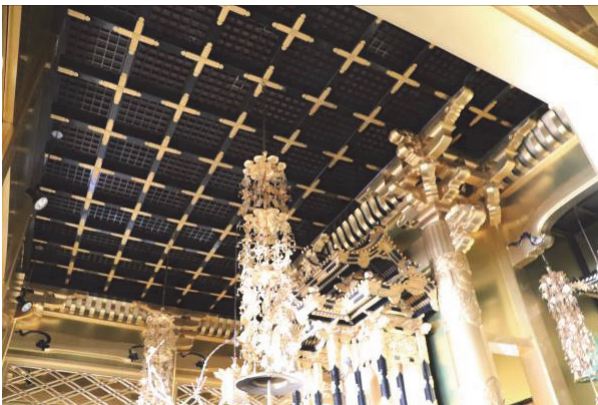
図 17 内陣の天井見上げ (平成 30 年 10 月 24 日撮影)

内陣内部も金箔貼りである。天井のみ漆塗りで、折上小組格天井とする。天井は出組で受け、蛇腹支輪を設ける（図17）。余間の天井は格天井だが、外陣等とは異なり、格間を素木、格縁を漆塗りにしている。内陣と余間の境には二重菱組子の欄間がある。

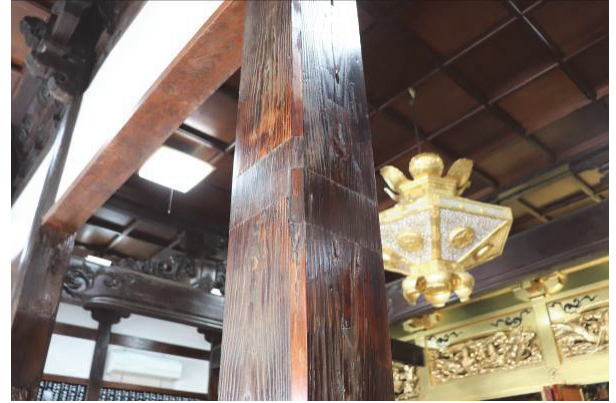
図 18 鴨居と内法長押の痕跡 (平成 30 年 10 月 24 日撮影)

①外陣境の柱に鴨居・内法長押のほぞ穴の痕跡がある（図18）。

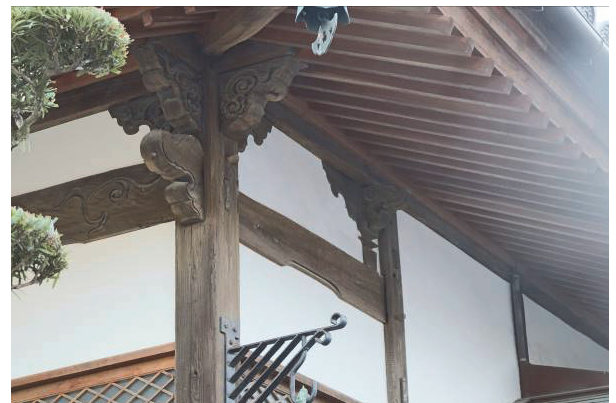
図 19 旧広縁の側面の虹梁 (平成 30 年 12 月 5 日撮影)

③身舎正面と外陣境の側面の側柱間をつなぎ虹梁が残る（図19）。

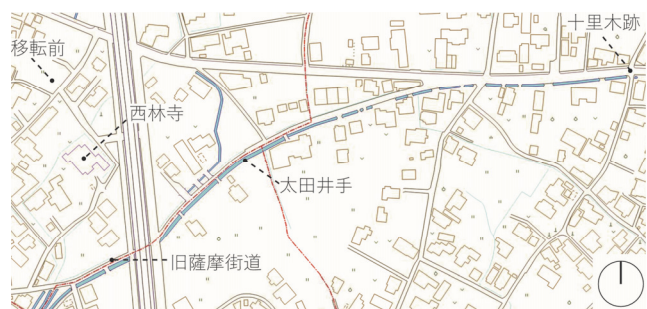
図 22 西林寺の周辺図

これらの立地を現在の地図に落とし込んでみる（図 22）。十里木から薩摩街道を西へ約 500m、太田井手が薩摩街道に沿い始める位置から、北へ斜めに入る道路がある。太田井手から分流した水路がこの道路にも沿う。移転前の土地、現在地ともにこの道路の先に位置する。

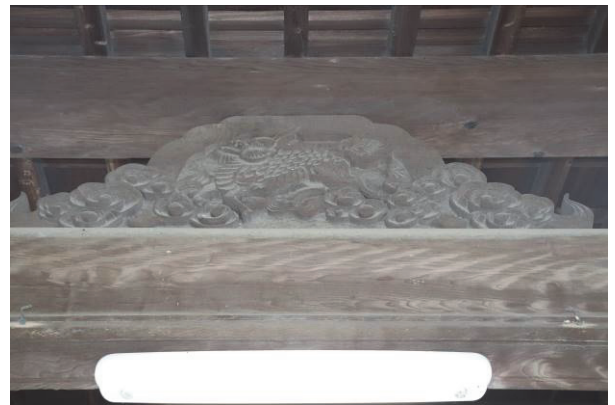
図 27 麒麟の墓股

向拝の組物は皿斗つきの大斗・巻斗の出三斗、木鼻に獅子鼻・象鼻、臺股の正面に麒麟（図27）、背面に浄土真宗宗紋の下り藤の彫刻、手挟は右を瓜（図28）、左を葡萄（図29）とする。広縁筋の中備えは拳鼻つきの平三斗で、大斗・巻斗に皿斗がつく。
